# Full Plus Ekspertiz

## 27BBJ678

| Motor Hacmi | 1499cc | Marka | Fiat |
| Rengi | BEYAZ | Model | Doblo Combi |

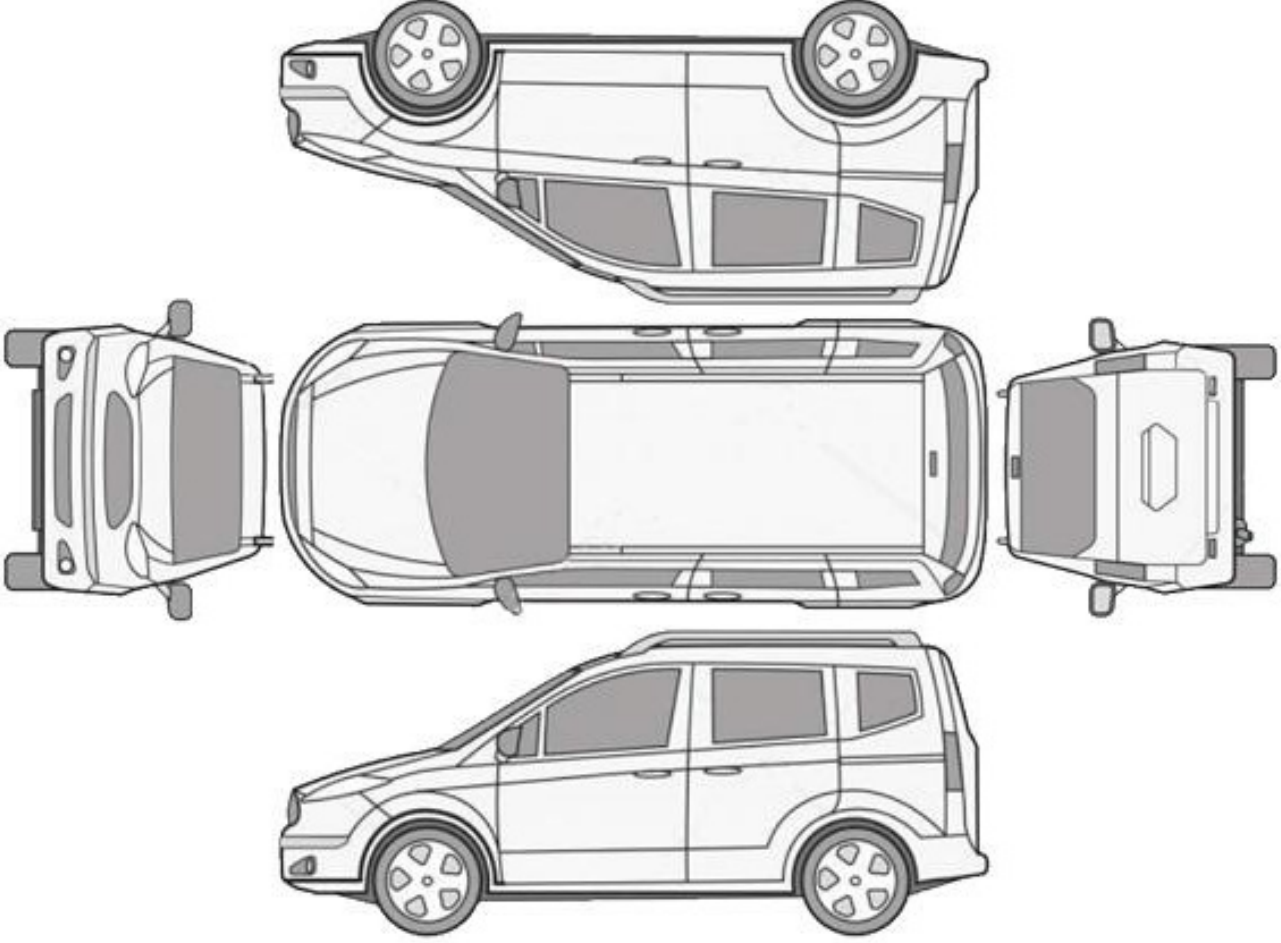
**\*\*\*Araçta değişmiş ve boyanmış parça bulunmamaktadır\*\*\***

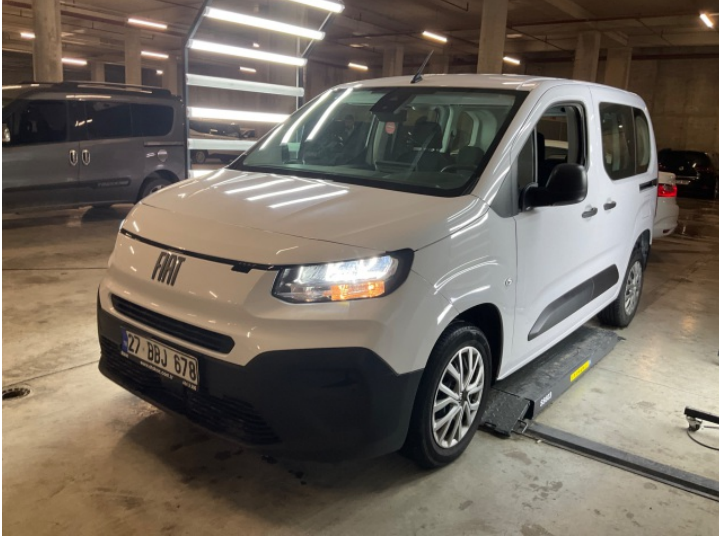
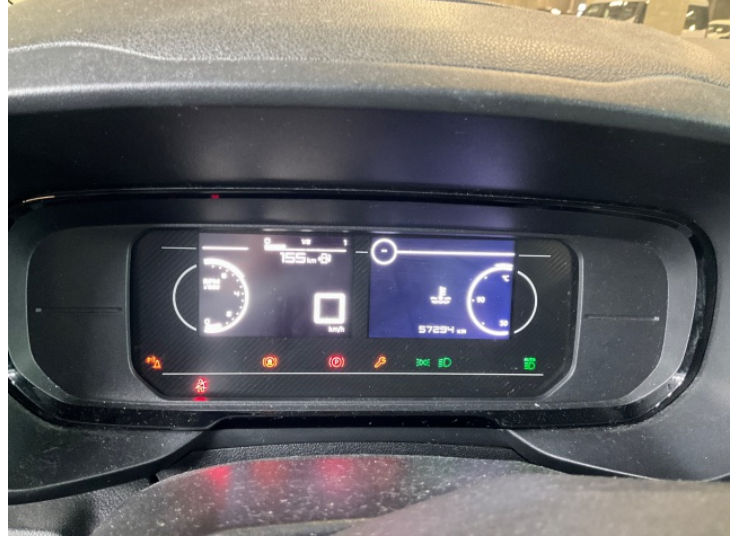
## Araç Resimleri

Tampon, ön, Ön tampon > Çizik

Dikiz aynası, sağ, Dış dikiz aynası kapağı > Çizik

Tampon, arka, Arka tampon > Çizik

Çamurluk, sağ arka, Çamurluk, sağ arka > Ezik

Marşbiyel, sol, Marşbiyel, sol > Ezik
