# Full Plus Ekspertiz

## 06DGV425

## Araç Bilgileri

| <b>Rengi</b> | BEYAZ | <b>Model</b> | Ducato |

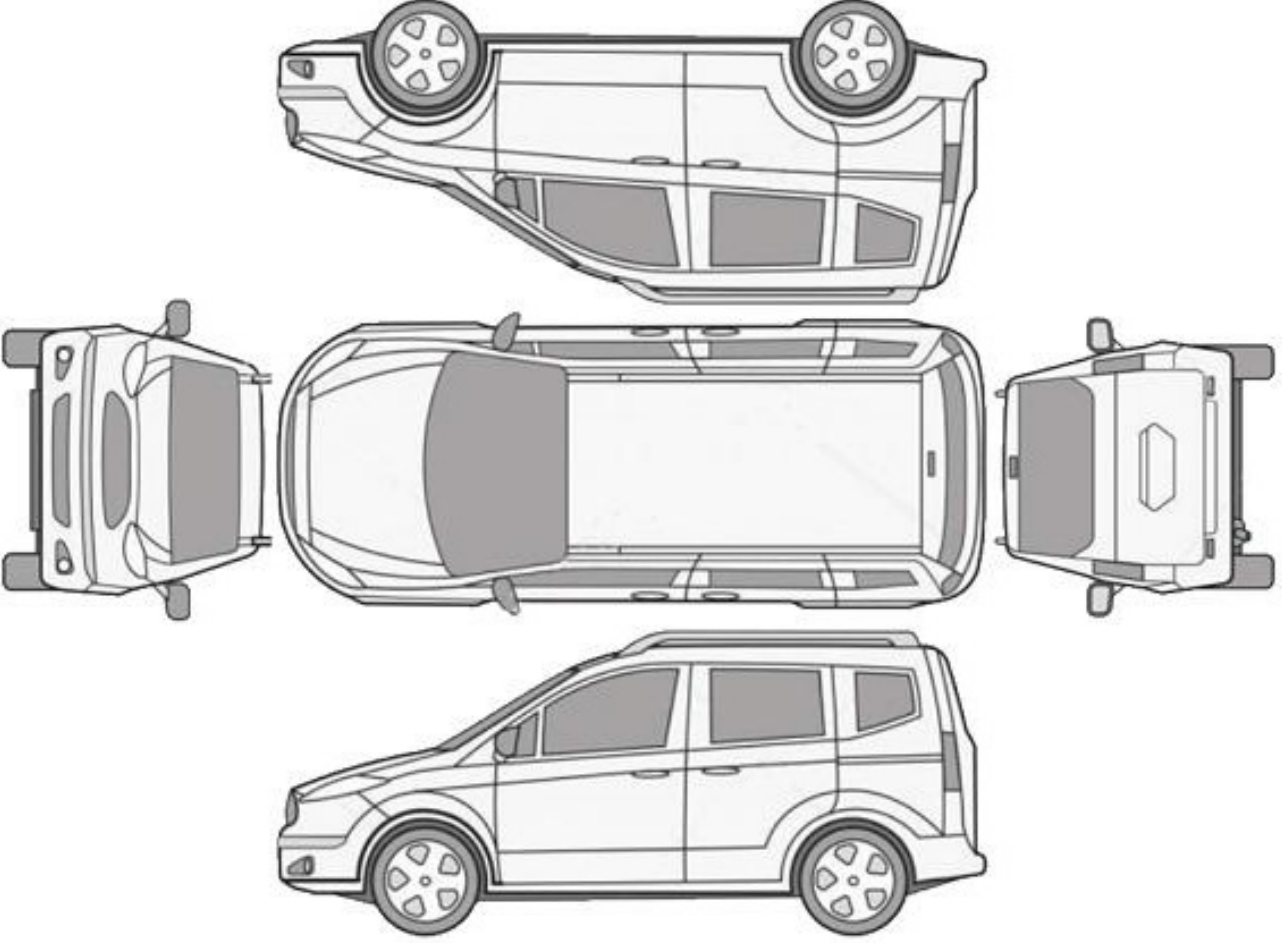
**\*\*\*Araçta değişmiş ve boyanmış parça bulunmamaktadır\*\*\***
