| Rapor No: | 06-01-1507016 | Araç Giriş Tarihi: | 28.07.2026 12:38 | Araç Çıkış Tarihi: | 28.07.2026 13:35 |

# Full Plus Ekspertiz

## 06DMB220

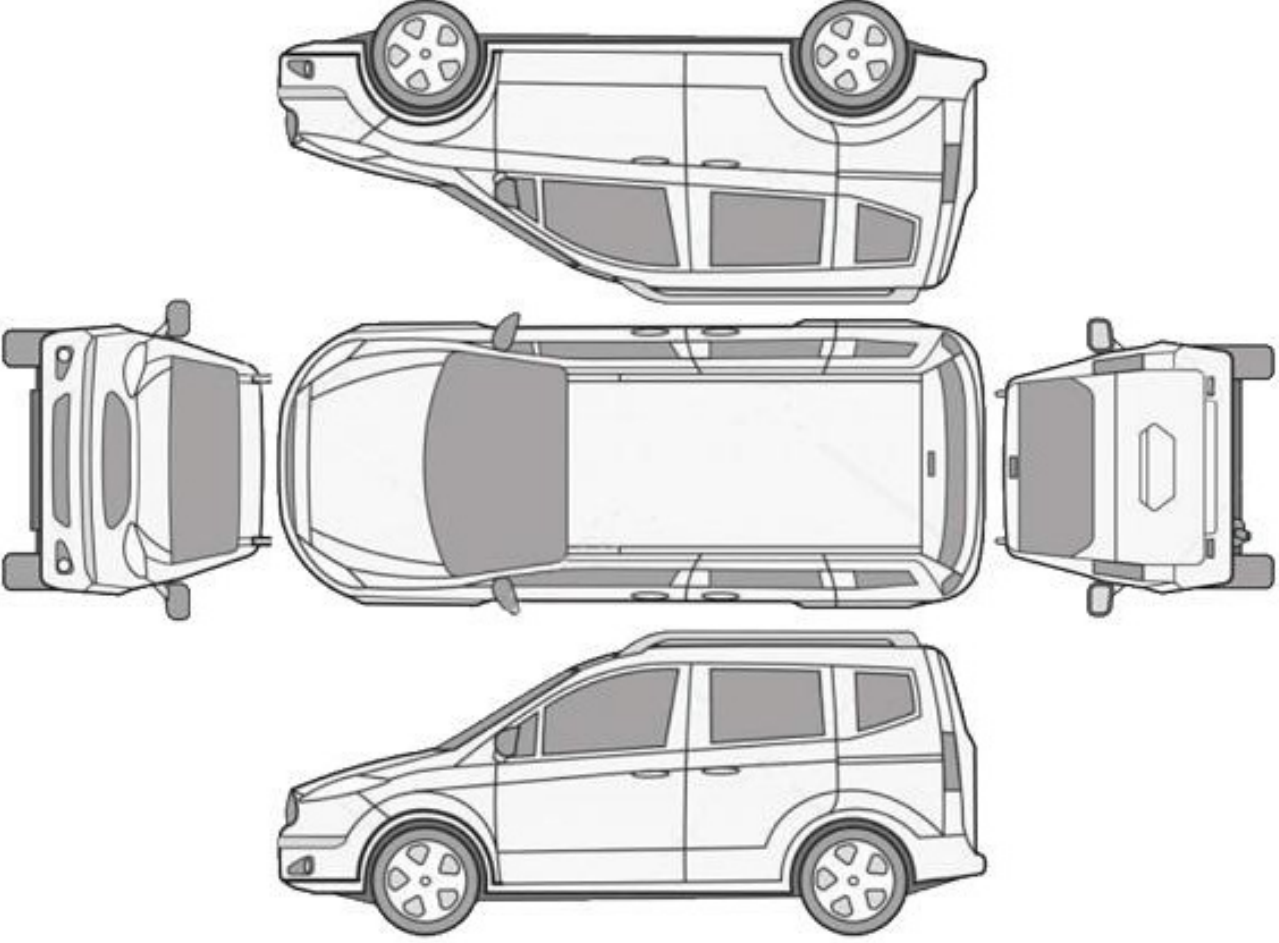
## Kaporta Kontrolü(Değişmiş Boyanmış kontrolü)

**\*\*\*Araçta değişmiş ve boyanmış parça bulunmamaktadır\*\*\***
