Rapor Tarihi: 17.07.2025 11:55 Bayi No: 0601 Sayfa: 1/10  
Rapor No: 06-01-1394944 Araç Giriş Tarihi: 17.07.2025 11:01 Araç Çıkış Tarihi: 17.07.2025 11:55  
Mersis No: 0309073518100001

# Full Plus Ekspertiz

## 06CHD793

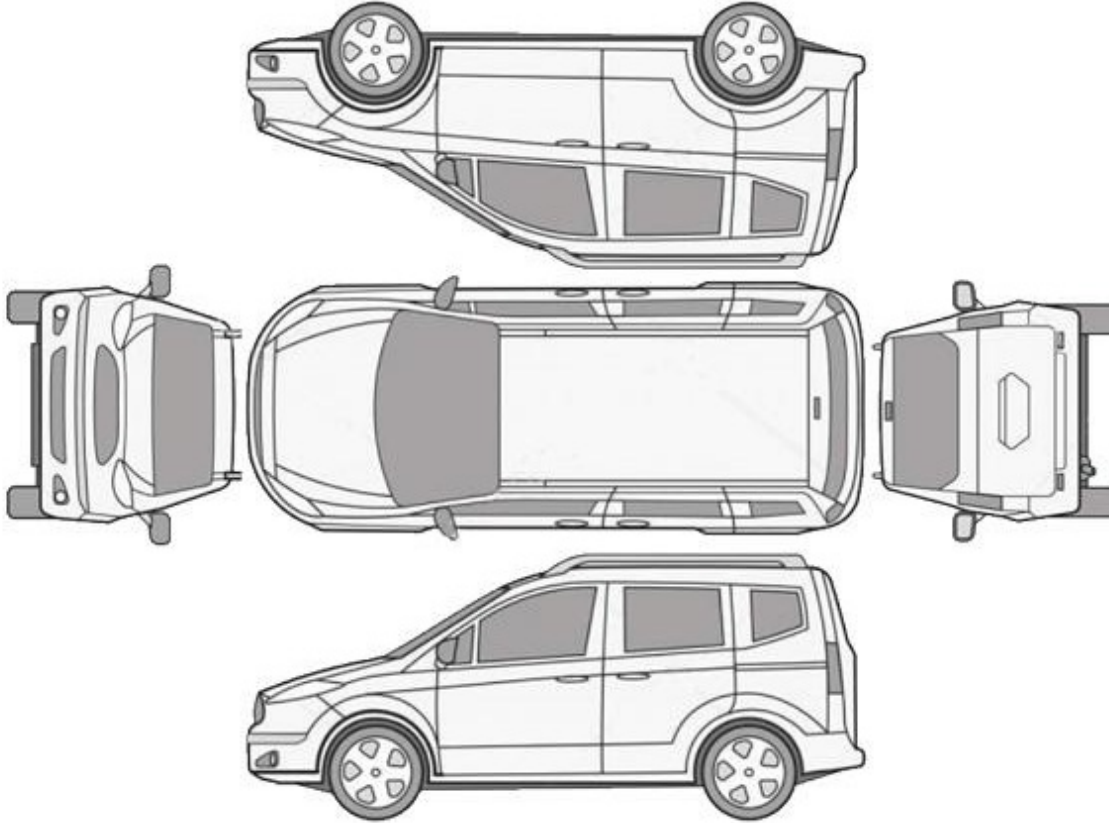
## Kaporta Kontrolü(Değişmiş Boyanmış kontrolü)

\*\*\*Araçta değişmiş ve boyanmış parça bulunmamaktadır\*\*\*
