# Full Plus Ekspertiz

## 06CKZ809

| Plaka | 06CKZ809 | Şanzıman Tipi | Manuel |
| Rengi | BEYAZ (Buz) | Model | Tourneo Courier |

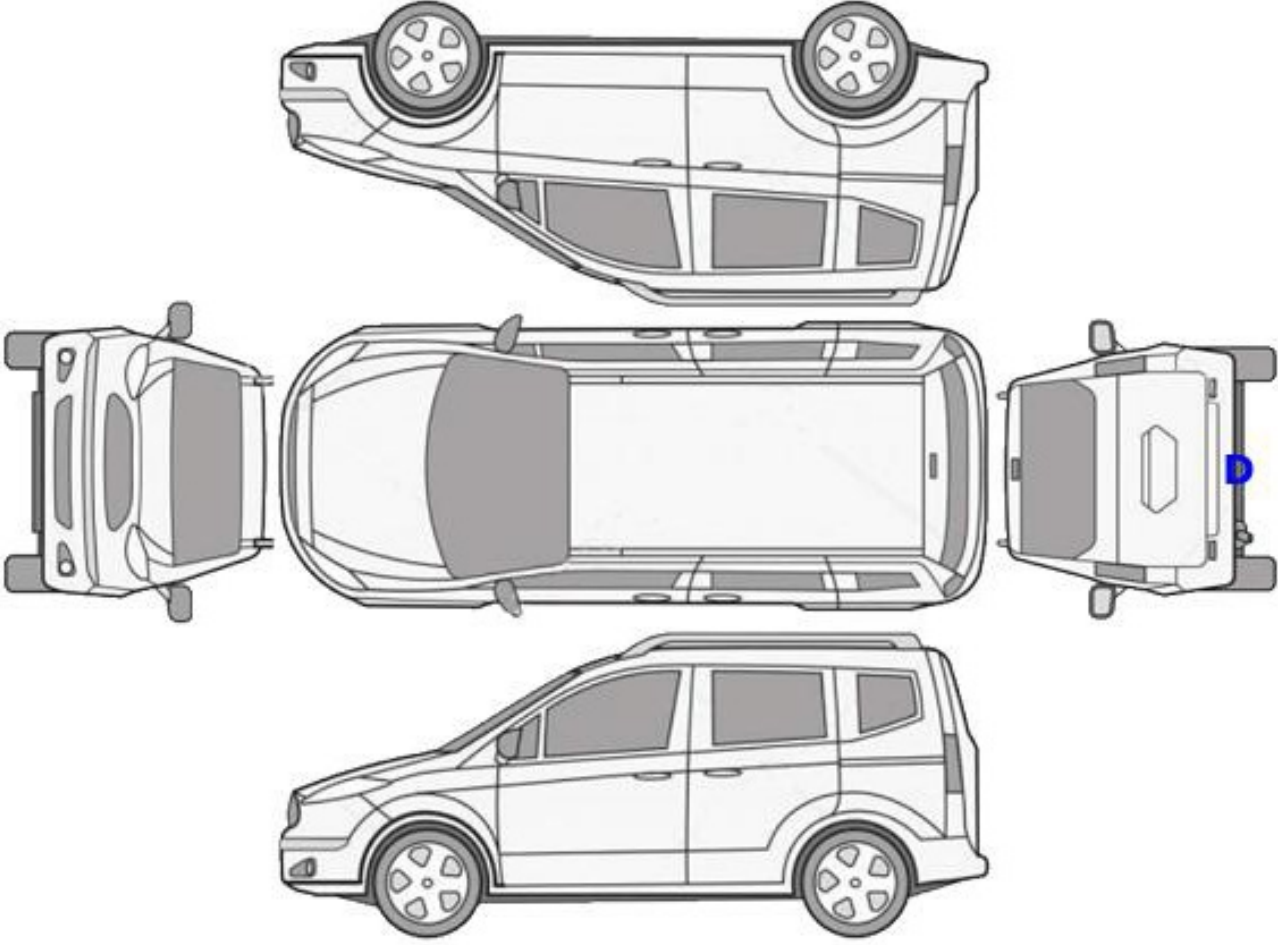
## Kaporta Kontrolü(Değişmiş Boyanmış kontrolü)

**B: Boyalı**

**B/2: Lokal Boyalı**

**D: Değişmiş**
