Z OTORİTE EKSPERTİZ OTOMOTİV GAYRİMENKUL TİC. A.Ş. D-Expert
Ankara Şaşmaz Şubesi Bahçekapı Mah.Sanayi Bulvarı No:4/B Şaşmaz
ankara0601@dexpert.com.tr 0312 278 81 82 ETİMESGUT ANKARA

Full Plus Ekspertiz

Plaka	06DEL390	Şanzıman Tipi	Manuel
KM	140782	Yakıt Cinsi	Dizel
Şase	NM0MXXTACMNM54333	Motor Gücü	73 kw
Marka	Ford	Motor Hacmi	1499cc
Rengi	BEYAZ	Model	Tourneo Courier
İlk Tescil Tarihi	11-08-2022	Sonraki Muayene Tar.	02-02-2027
Model Yılı	2022	Araç Tipi	Camlıvan
Ruhsat Sahibi	TAN OTO	Kapı Sayısı	5 Kapı

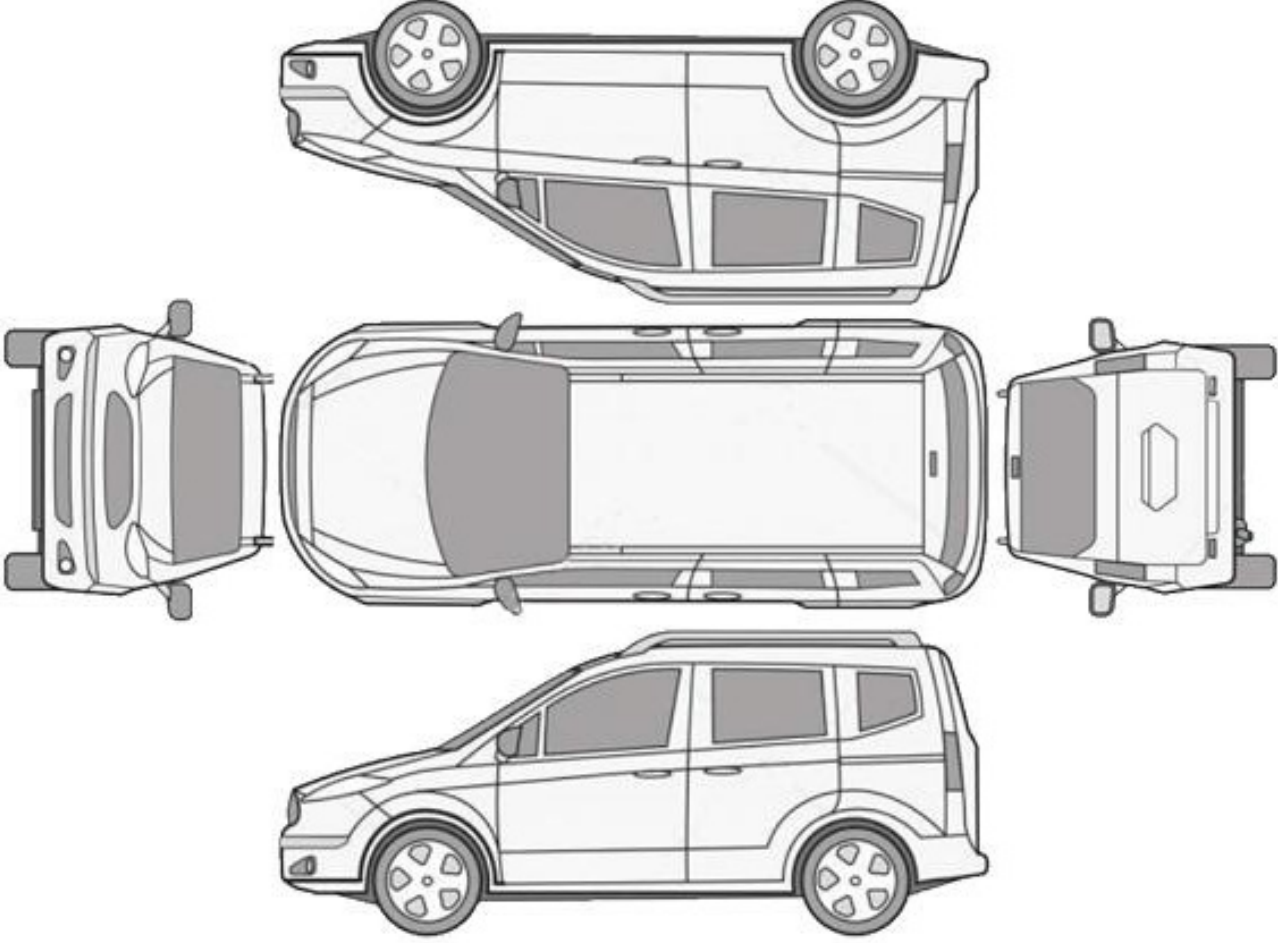
Kaporta Kontrolü(Değişmiş Boyanmış kontrolü)

*****Araçta değişmiş ve boyanmış parça bulunmamaktadır*****

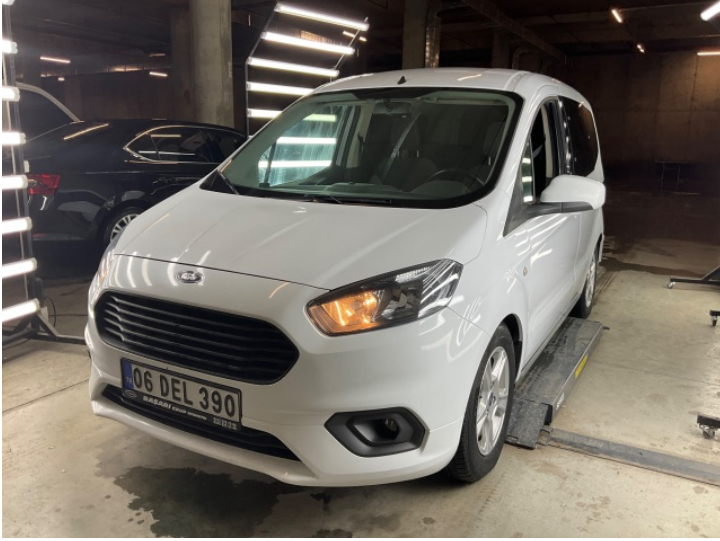
Çizik
