Rapor Tarihi: 02.07.2025 11:41 Bayi No: 0601 Sayfa: 1/10  
Rapor No: 06-01-1390417 Araç Giriş Tarihi: 02.07.2025 10:40 Araç Çıkış Tarihi: 02.07.2025 11:41  
Mersis No: 0309073518100001

# Full Plus Ekspertiz

## 06BBF845

| Rengi | GRİ | Model | Tourneo Courier |

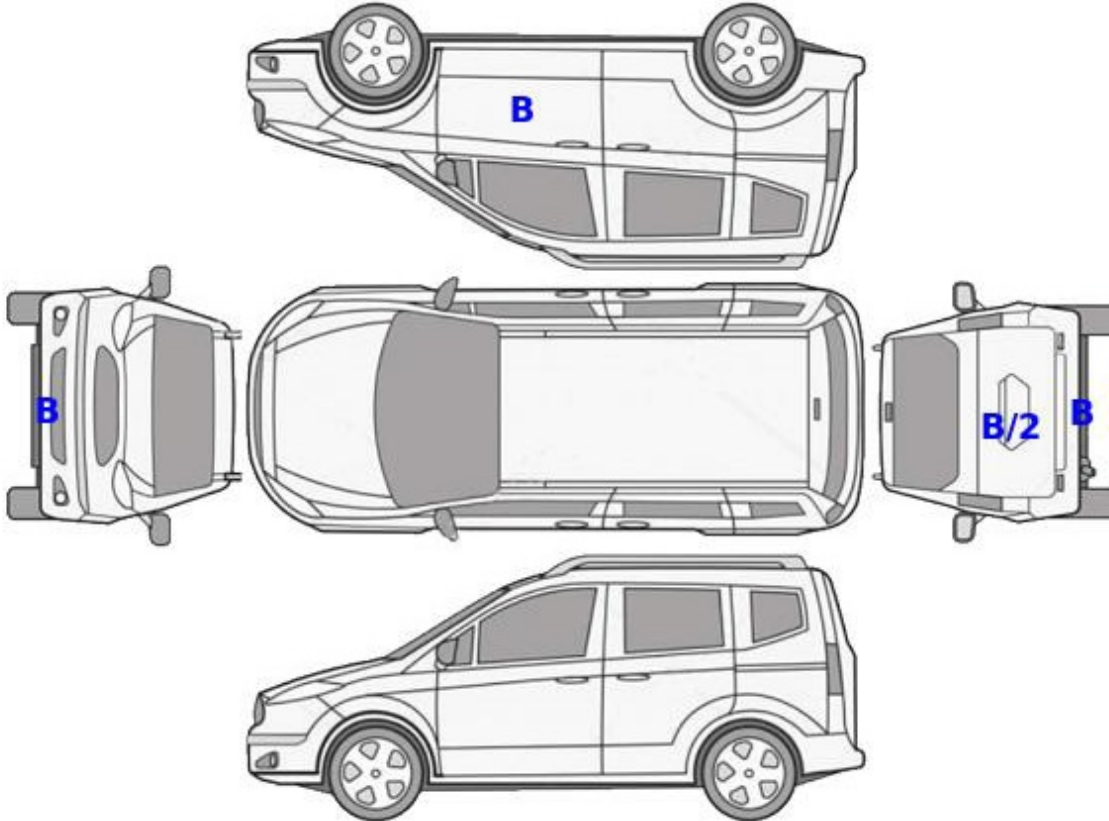
B: Boyalı

B/2: Lokal Boyalı

D: Değişmiş
