# Full Plus Ekspertiz

## 06ABP110

| Model | Tucson | İlk Tescil Tarihi | 11-07-2016 |

## Kaporta Kontrolü(Değişmiş Boyanmış kontrolü)

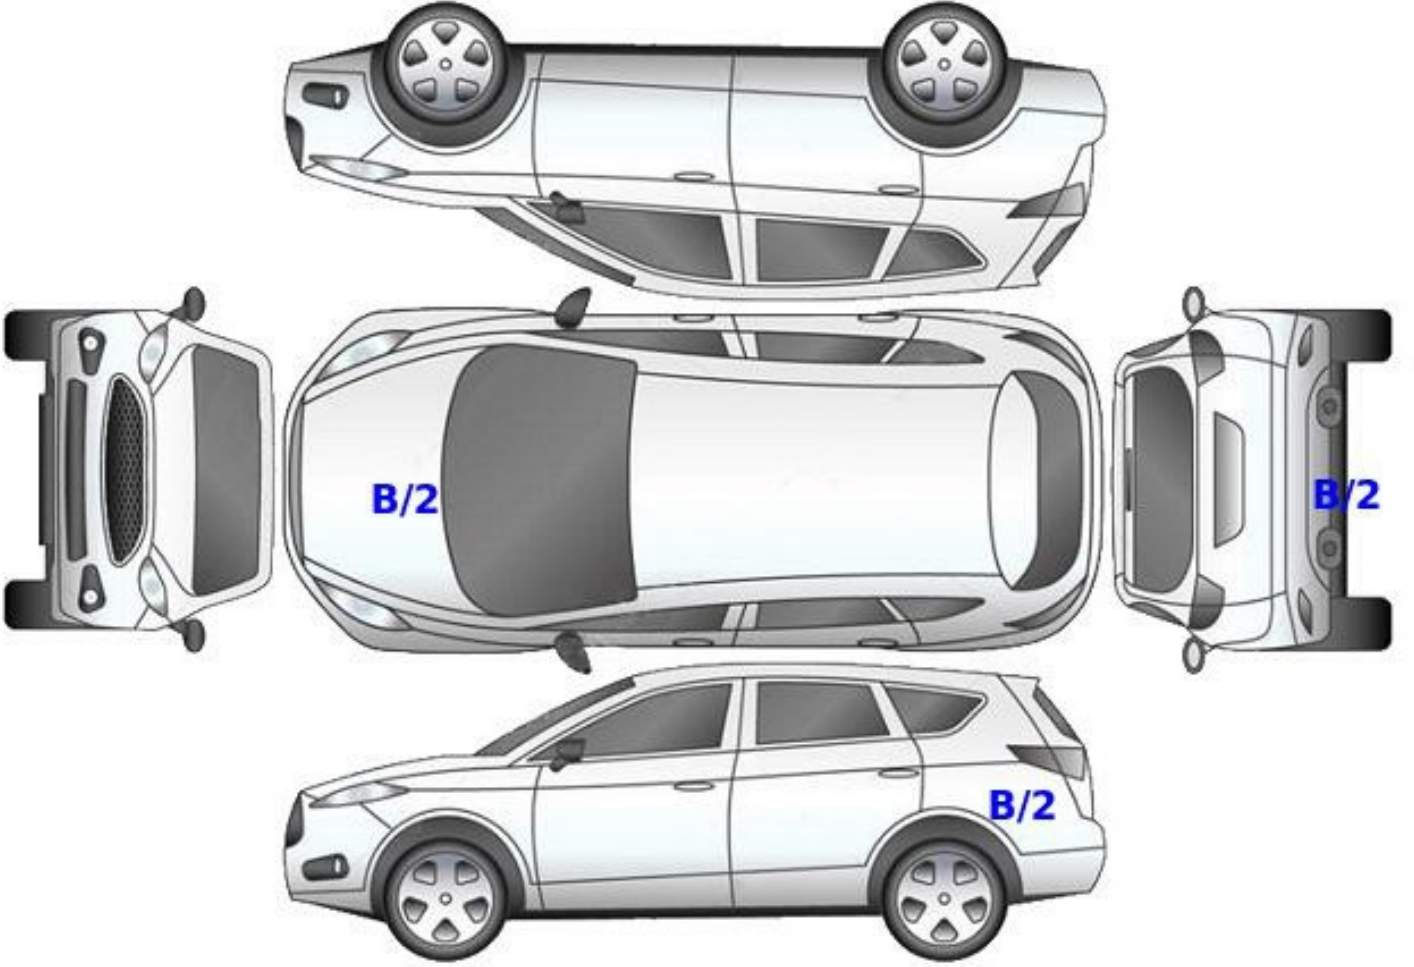
**B: Boyalı**

**B/2: Lokal Boyalı**

**D: Değişmiş**
