Rapor Tarihi: 18.07.2025 17:56 Bayi No: 0601 Sayfa: 1/12  
Rapor No: 06-01-2386608 Araç Giriş Tarihi: 24.06.2025 14:13 Araç Çıkış Tarihi: 18.07.2025 17:56  
Mersis No: 0309073518100001

# Full Plus Ekspertiz

## 01BV838

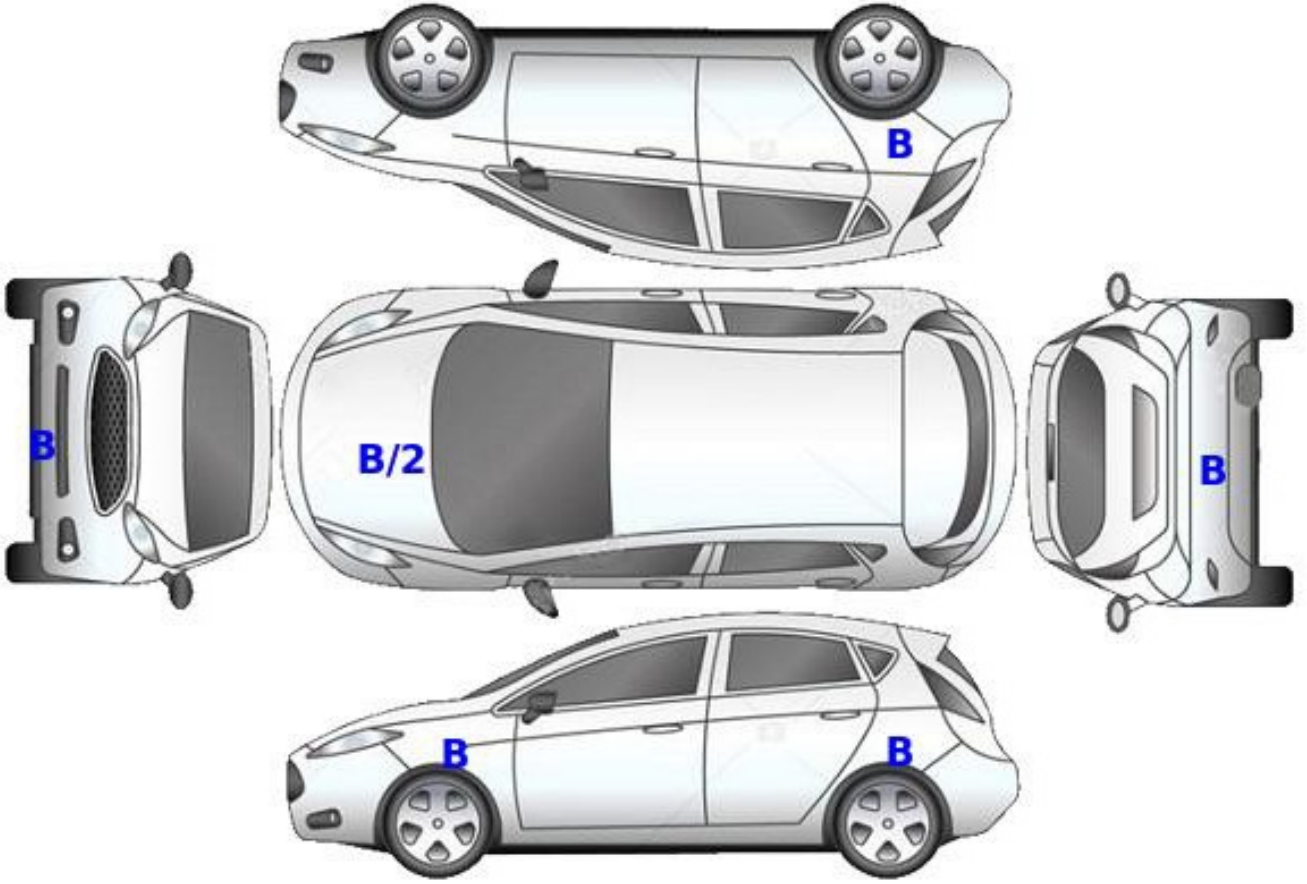
## Kaporta Kontrolü(Değişmiş Boyanmış kontrolü)

Sağ ön kapı, sağ arka kapı sol ön çamurluk bağlantı civatalarında işlem mevcut. Muhtelif yerlerde ezik çizikler mevcut.
