Rapor Tarihi: 02.07.2026 13:21
Rapor No: 34-04-1500551
Mersis No: 0005114804300001

Full Plus Ekspertiz

Plaka	34NML835	Şanzıman Tipi	Otomatik
KM	10680	Yakıt Cinsi	Benzin
Şase	SJNJ12TB3U2175797	Motor Gücü	116 kw
Marka	Nissan	Motor Hacmi	1332cc
Rengi	GRİ BULUT SİYAH GECE	Model	Qashqai
Sonraki Muayene Tar.	2028-05-09	Model Yılı	2025
Araç Tipi	SUV	Ruhsat Sahibi	TAN OTO MOTORLU ARAÇLAR SANAYİ VE TİCARET ANONİM ŞİRKETİ
Kapı Sayısı	5 Kapı

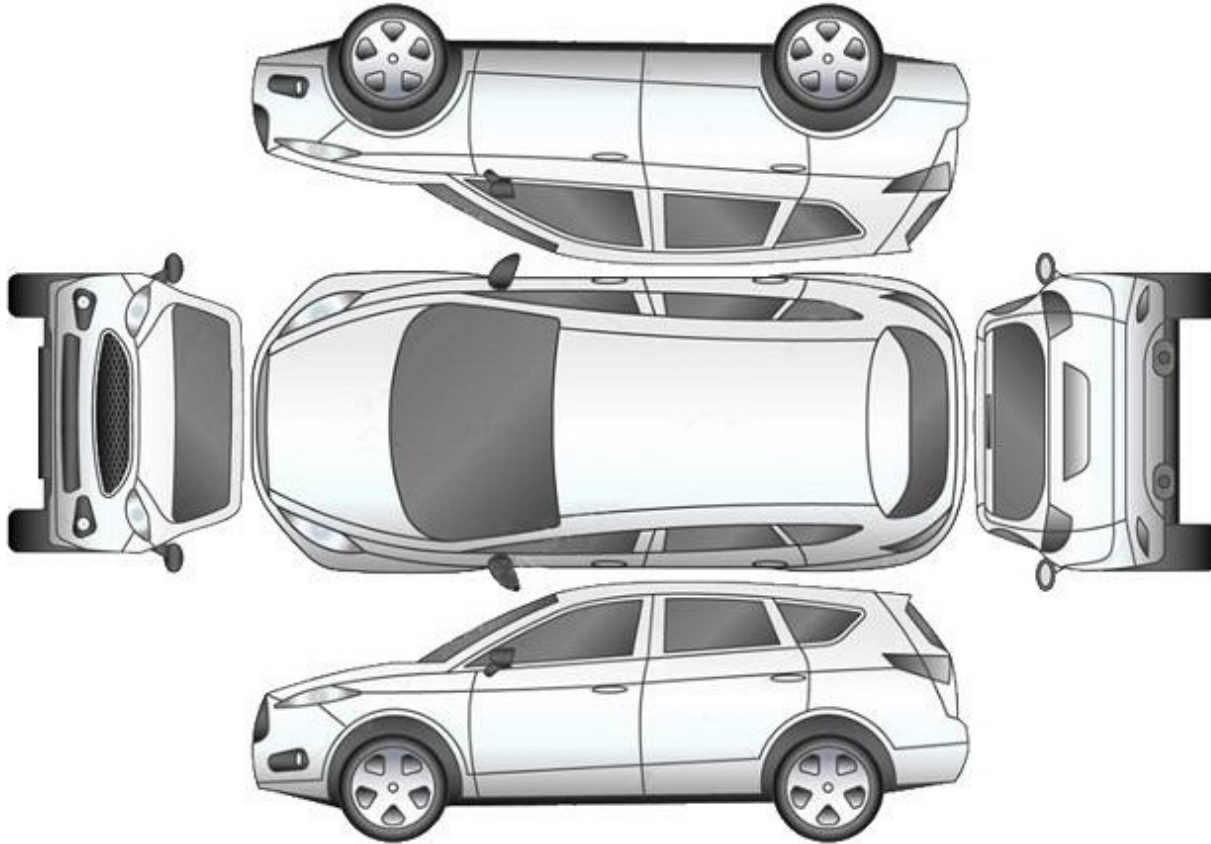
Kaporta Kontrolü(Değişmiş Boyanmış kontrolü)

Araçta değişmiş ve boyanmış parça bulunmamaktadır

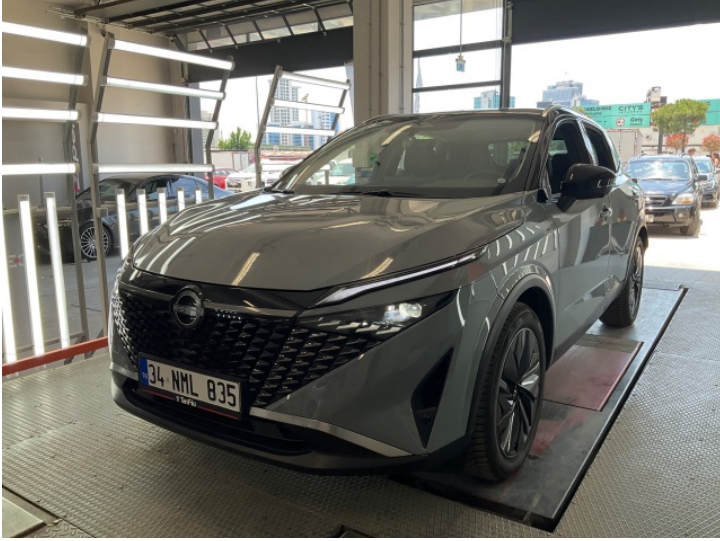
Çizik

Tampon, ön, Ön tampon >
Çizik
