# Full Plus Ekspertiz

## 06MHG31

| Marka | Opel | Motor Hacmi | 1364cc |
| Rengi | BEYAZ | Model | Astra |

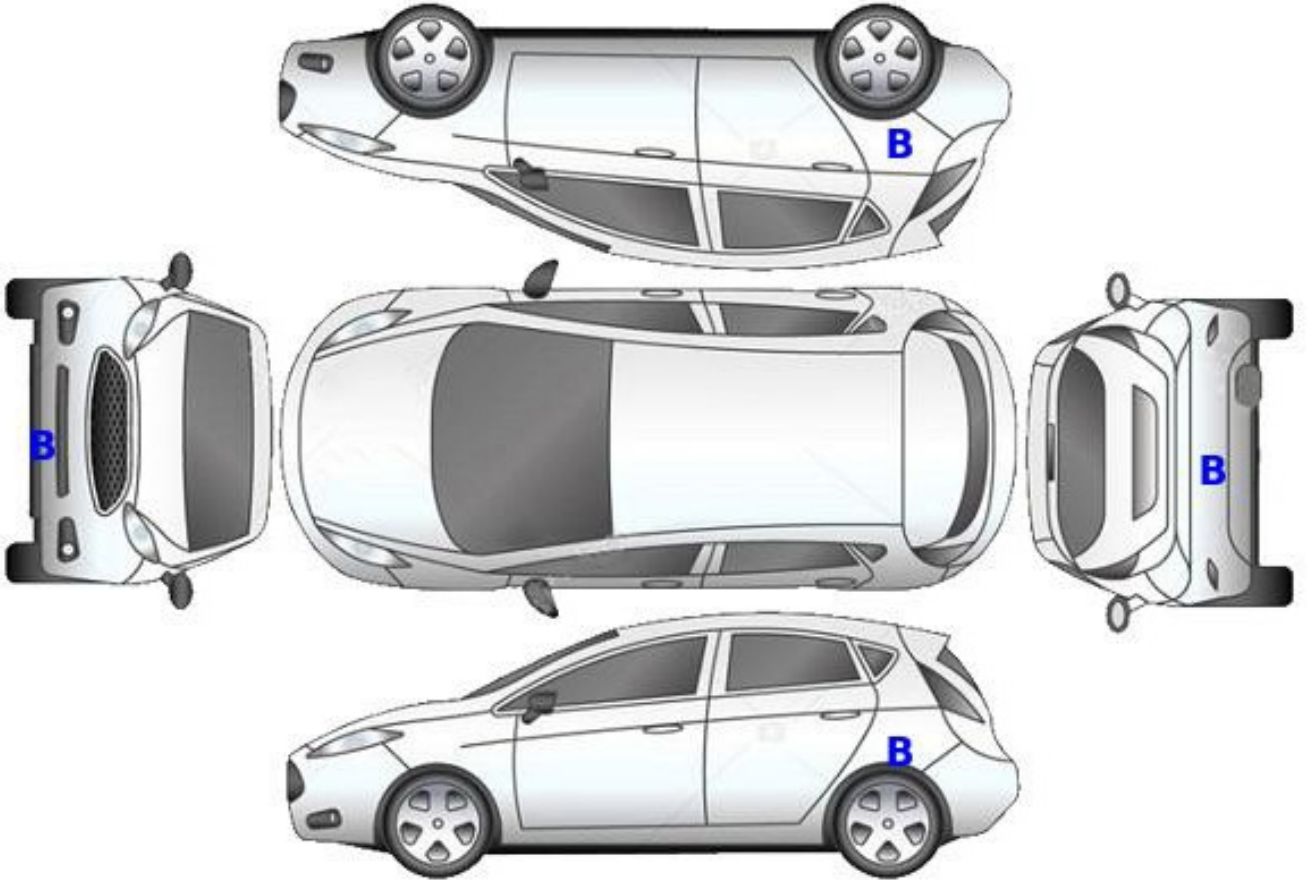
## Kaporta Kontrolü(Değişmiş Boyanmış kontrolü)

Sağ ve sol arka çamurluk işlemlili boyalı. Araçta hafif dolu hasarı izleri mevcut.
