| Rapor No: | 06-01-1454033 | Araç Giriş Tarihi: | 09.01.2026 11:11 | Araç Çıkış Tarihi: | 09.01.2026 15:28 |

# Full Plus Ekspertiz

## 34DJA517

| Marka | Opel | Motor Hacmi | 1499cc |

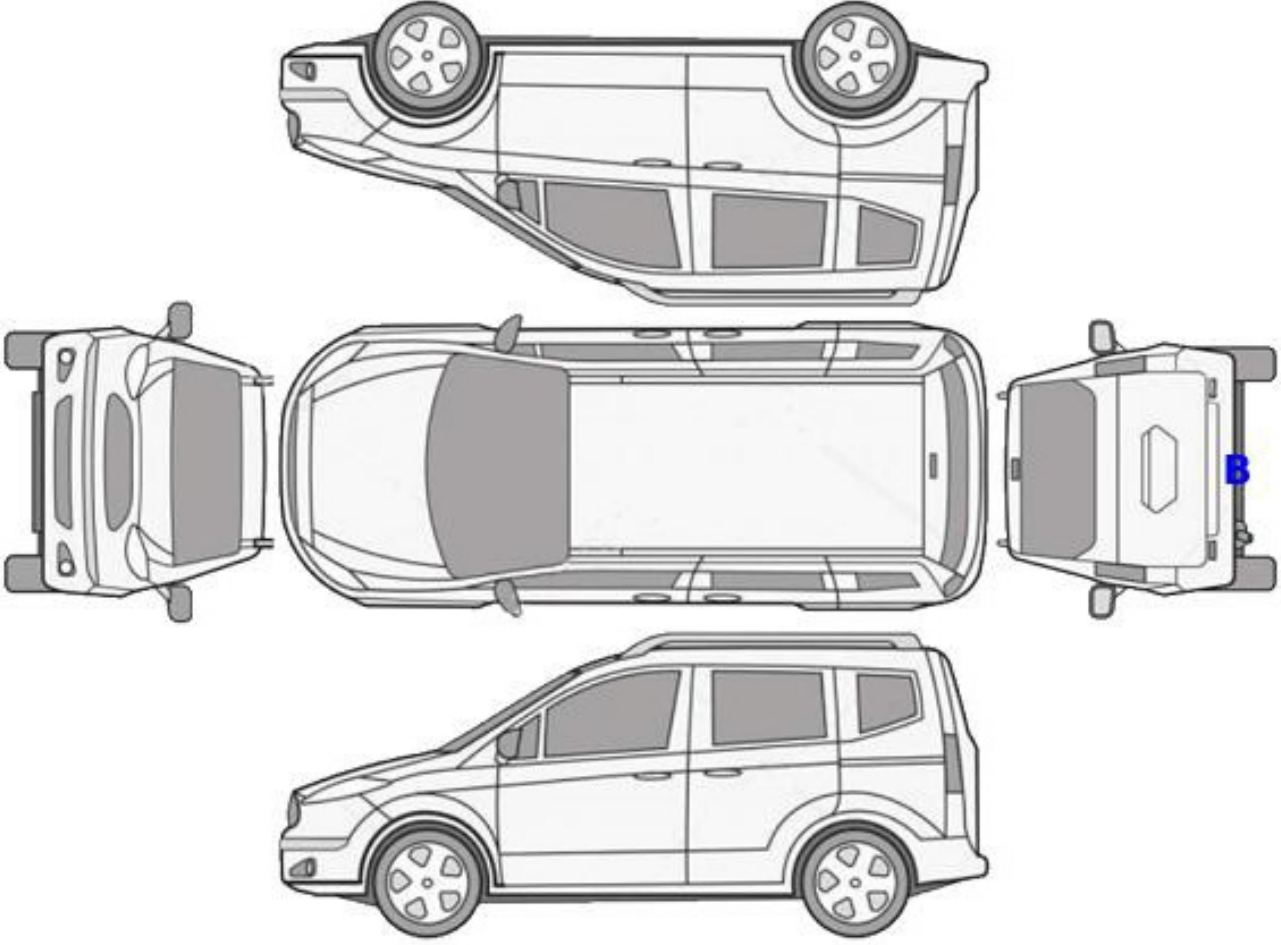
## Kaporta Kontrolü(Değişmiş Boyanmış kontrolü)

**B: Boyalı**

**B/2: Lokal Boyalı**

**D: Değişmiş**

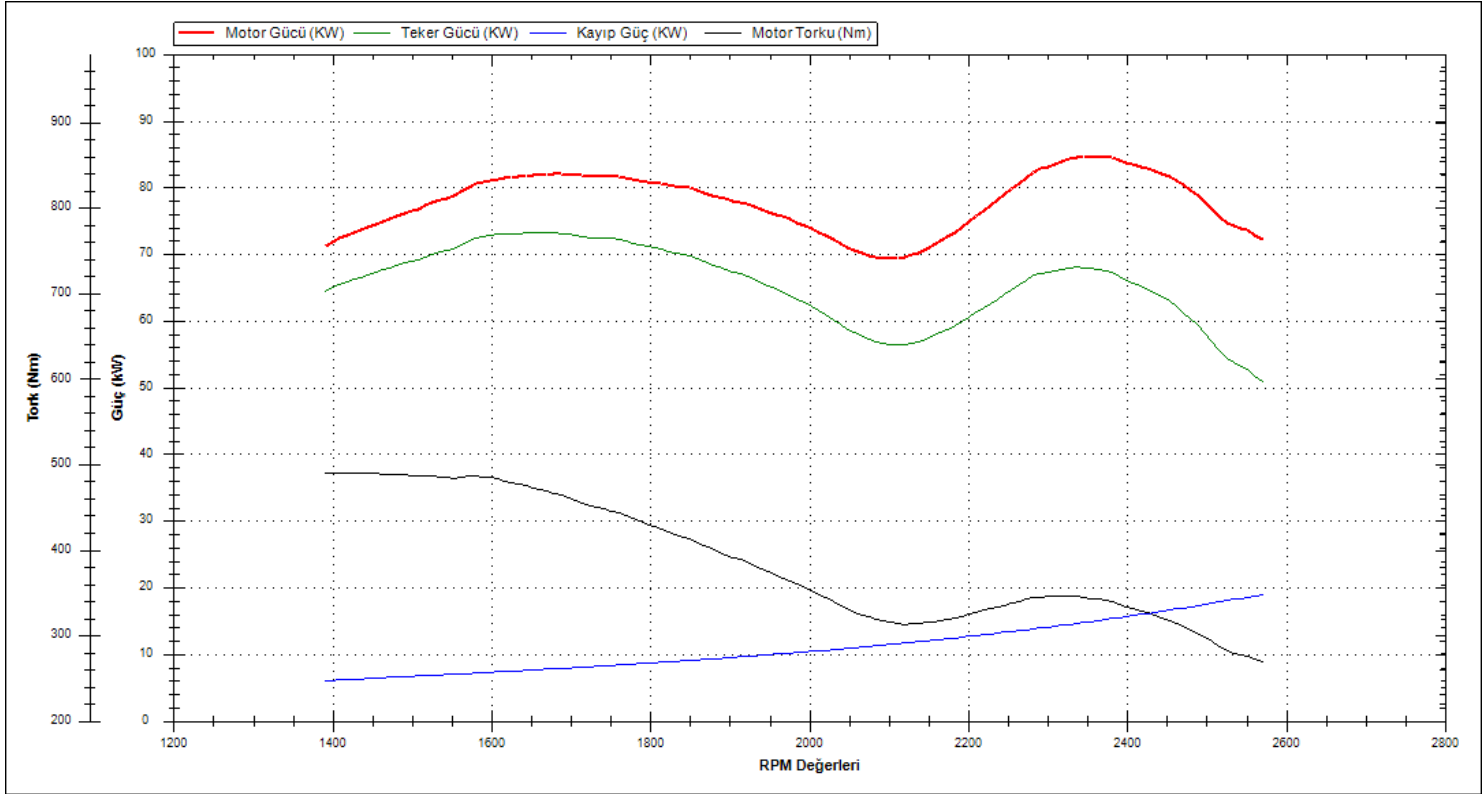
## RPM (Devir/dk) Grafiği

| 489 | 443 | 73 | 141 |
| 96 | 84 | 18 | 87,50 |
