# Full Plus Ekspertiz

## 38KY234

| Motor Hacmi | 1199cc | Marka | Opel |
| Rengi | BEYAZ SIYAH | Model | Mokka |

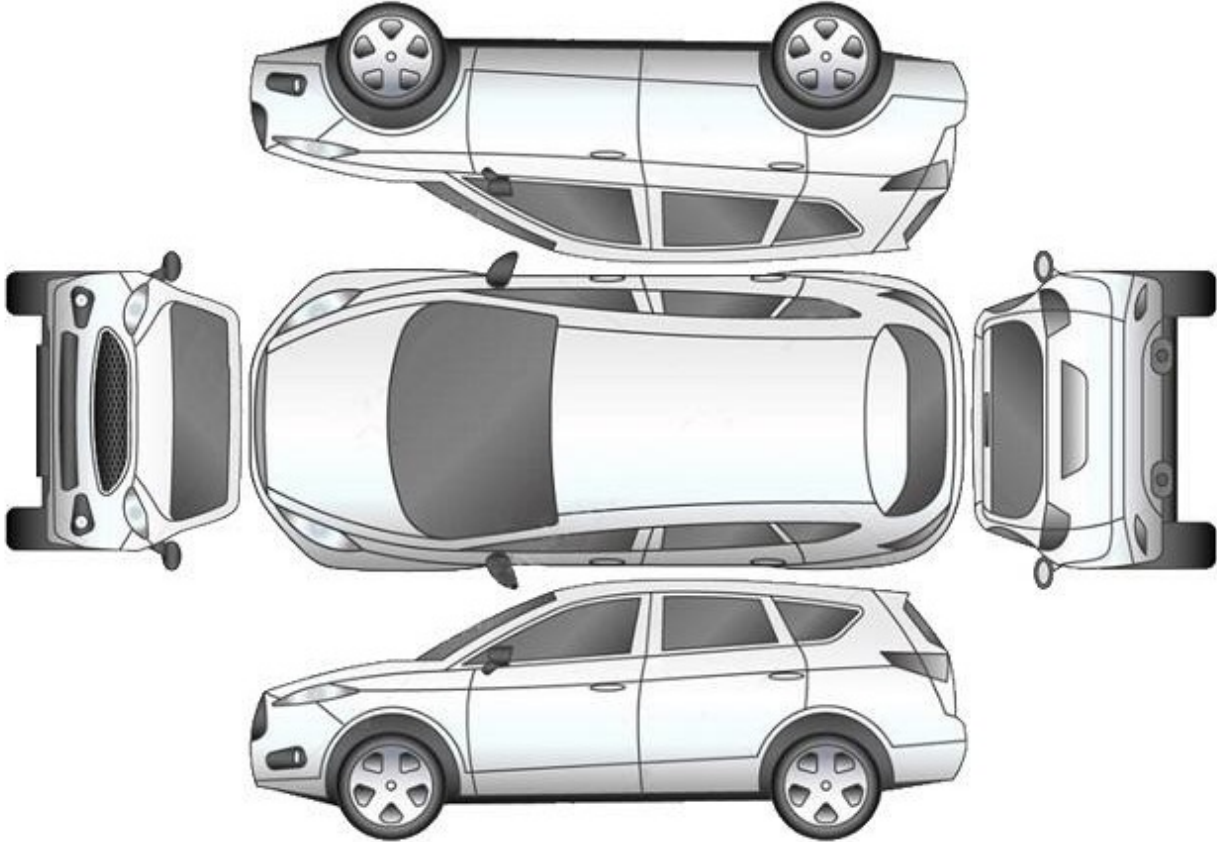
\*\*\*Araçta değişmiş ve boyanmış parça bulunmamaktadır\*\*\*

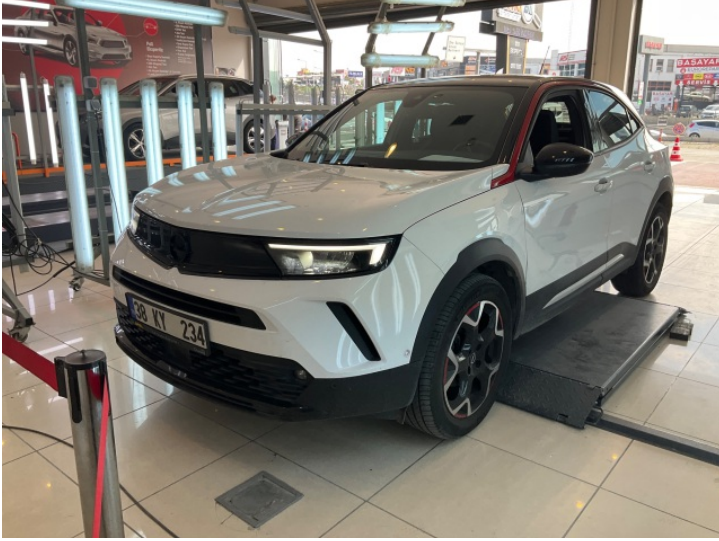
Döşemeler/Kapaklar,  
Döşemeler/Kapaklar > Çizik

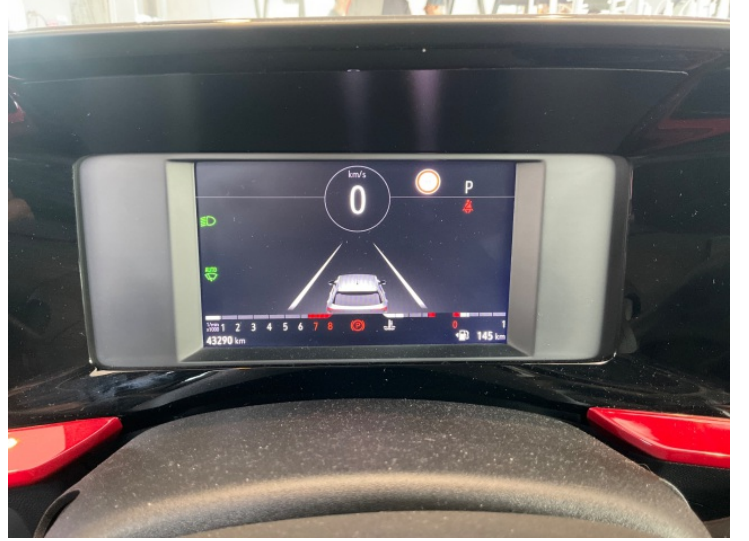
Döşemeler/Kapaklar,  
Döşemeler/Kapaklar > Çizik
