Rapor Tarihi: 02.05.2025 13:00 Bayi No: 0603 Sayfa: 1/11  
Rapor No: 06-03-1370534 Araç Giriş Tarihi: 02.05.2025 12:27 Araç Çıkış Tarihi: 02.05.2025 13:00  
Mersis No: 0309073518100001

# Full Plus Ekspertiz

## 41AKK634

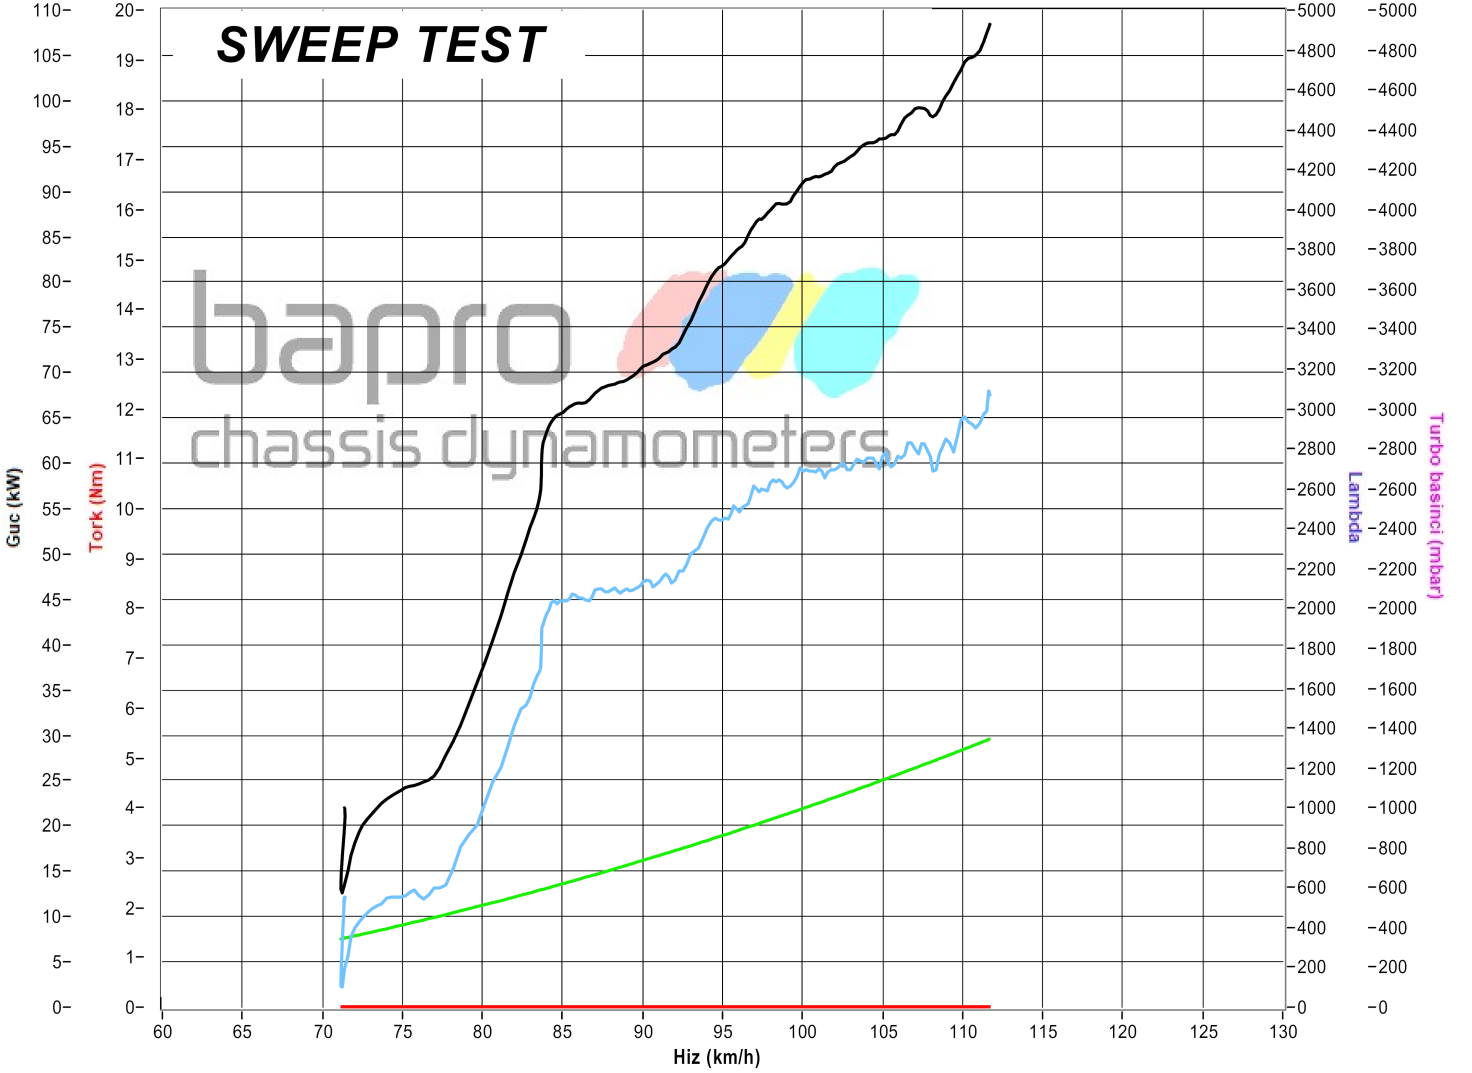
## RPM (Devir/dk) Grafiği

| 96 | 108,6 | 28,65 | 100,00 |

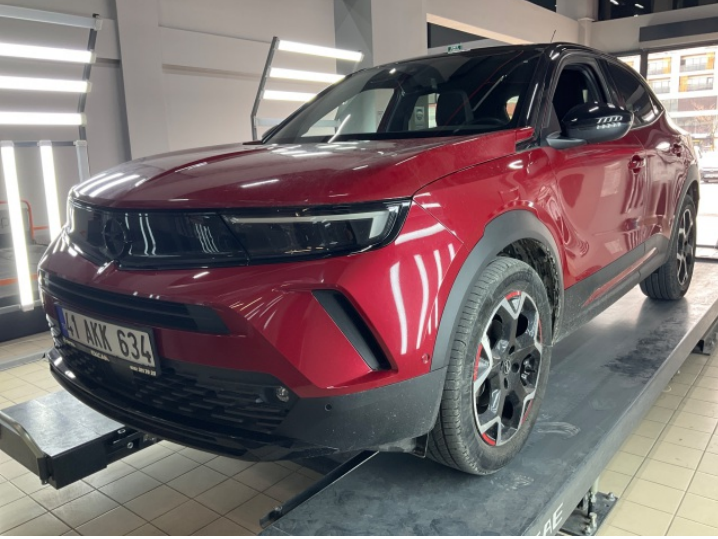
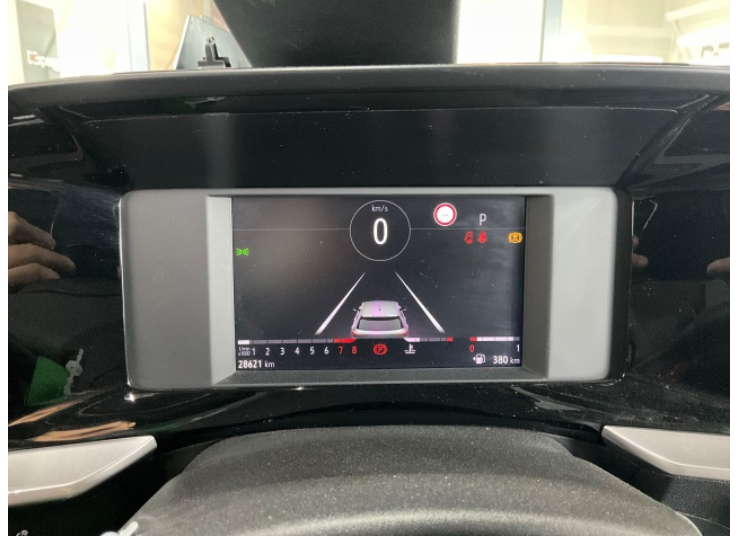
## Araç Resimleri

Dikiz aynası, sağ, Dış dikiz aynası kapağı > Çizik

Tampon, ön, Ön tampon > Çizik

Tampon, arka, Arka tampon > Çizik

Kapı, sağ arka, Kapı, sağ arka > Çizik
