Rapor Tarihi: 13.04.2026 15:31
Rapor No: 06-01-1478787
Mersis No: 0309073518100001

Full Plus Ekspertiz

Plaka	18ACD472	Şanzıman Tipi	Otomatik
KM	27912	Yakıt Cinsi	Benzin
Şase	VR3UPHNSSR5020652	Motor Gücü	96 kw
Motor Hacmi	1199cc	Marka	Peugeot
Rengi	GRİ	Model	208
Sonraki Muayene Tar.	2027-02-11	Model Yılı	2024
Araç Tipi	Hatchback	Ruhsat Sahibi	ALPER KARAYEL
Kapı Sayısı	5 Kapı

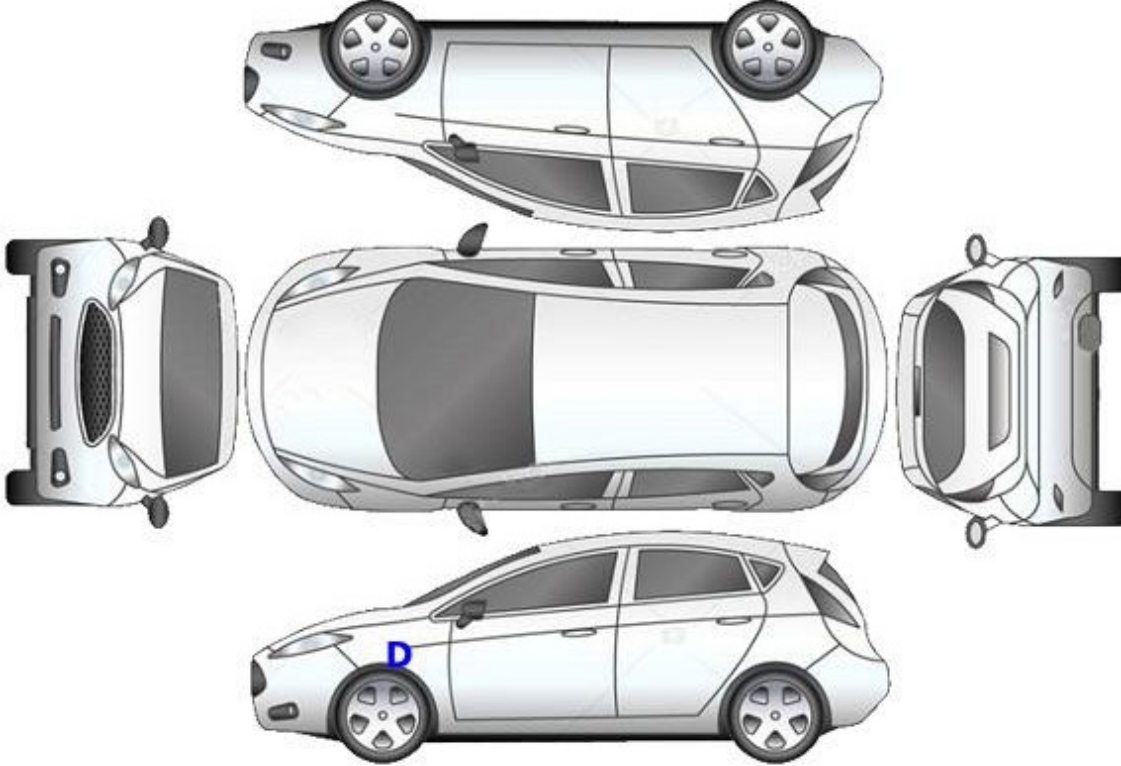
Kaporta Kontrolü(Değişmiş Boyanmış kontrolü)

sol ön çamurluk mikron değerleri araç genel mikron değerinin yarısıdır vidalarında işlem mevcut bu yüzden değişen olarak değerlendirilmiştir (astar rengi orgındır). Araç kirli olduğu için gözle boya kontrolü yapılamadı.

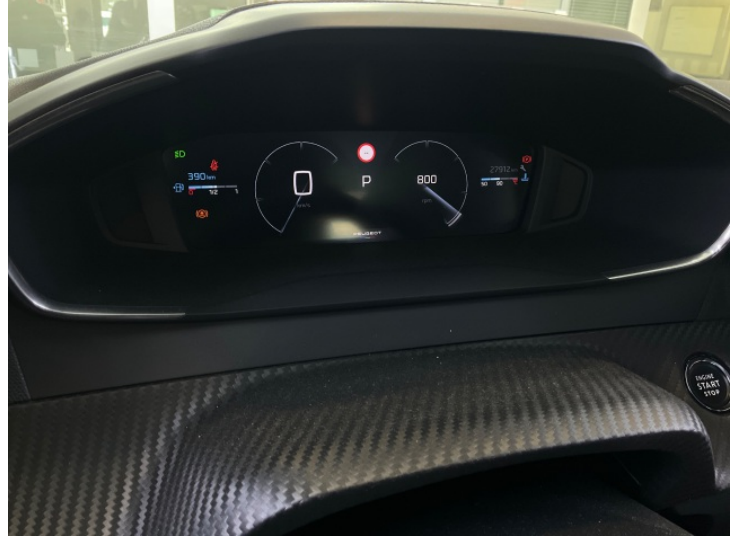
Döşemeler/Kapaklar, Döşemeler/Kapaklar > Çizik
