Rapor Tarihi: 12.11.2025 09:03 Bayi No: 0601 Sayfa: 1/12  
Rapor No: 06-01-1434914 Araç Giriş Tarihi: 11.11.2025 15:03 Araç Çıkış Tarihi: 12.11.2025 09:03  
Mersis No: 0309073518100001

# Full Plus Ekspertiz

## 06EP312

| Motor Hacmi | 1499cc | Marka | Peugeot |

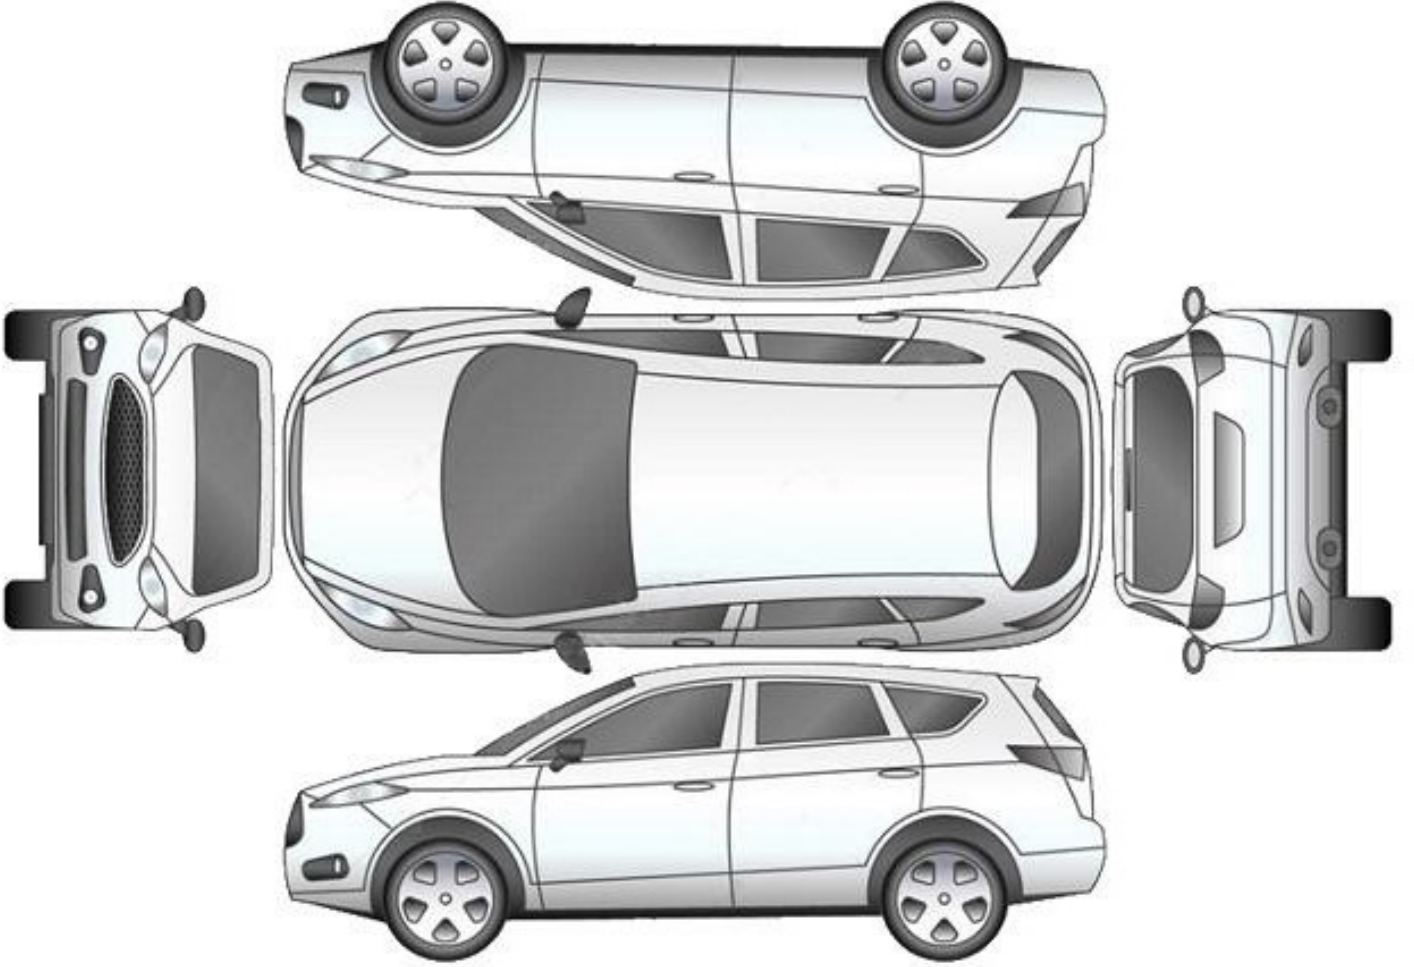
**\*\*\*Araçta değişmiş ve boyanmış parça bulunmamaktadır\*\*\***

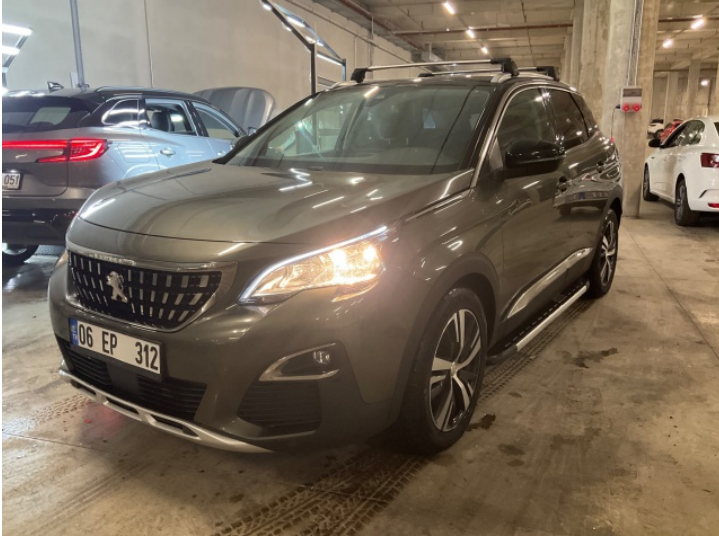
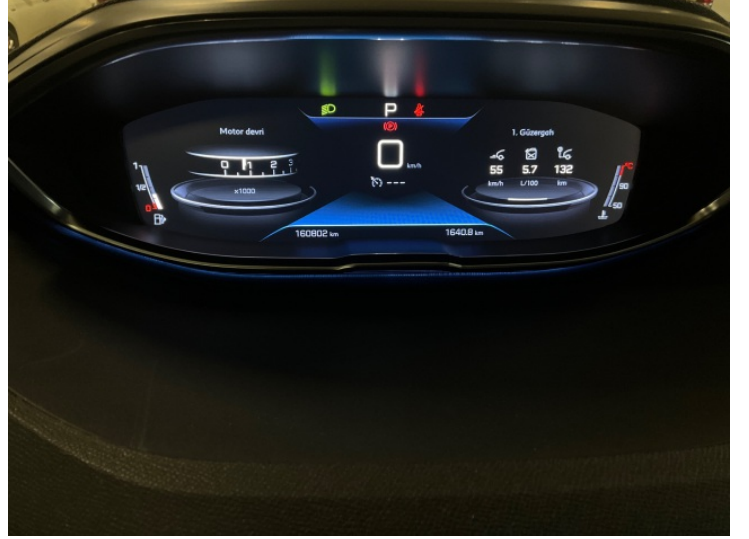
Dikiz aynası, sağ, Dış dikiz aynası kapağı > Çizik

Kapı, sağ ön, Kapı, sağ ön > Çizik
