Rapor Tarihi: 09.09.2025 10:39 Bayi No: 0601 Sayfa: 1/10  
Rapor No: 06-01-1414281 Araç Giriş Tarihi: 09.09.2025 09:58 Araç Çıkış Tarihi: 09.09.2025 10:39  
Mersis No: 0309073518100001

# Full Plus Ekspertiz

## 59AHG581

Müşteri TAN OTO MOTORLU ARAÇLAR İNŞ.TİC.LTD.  
(MERKEZ FORD)

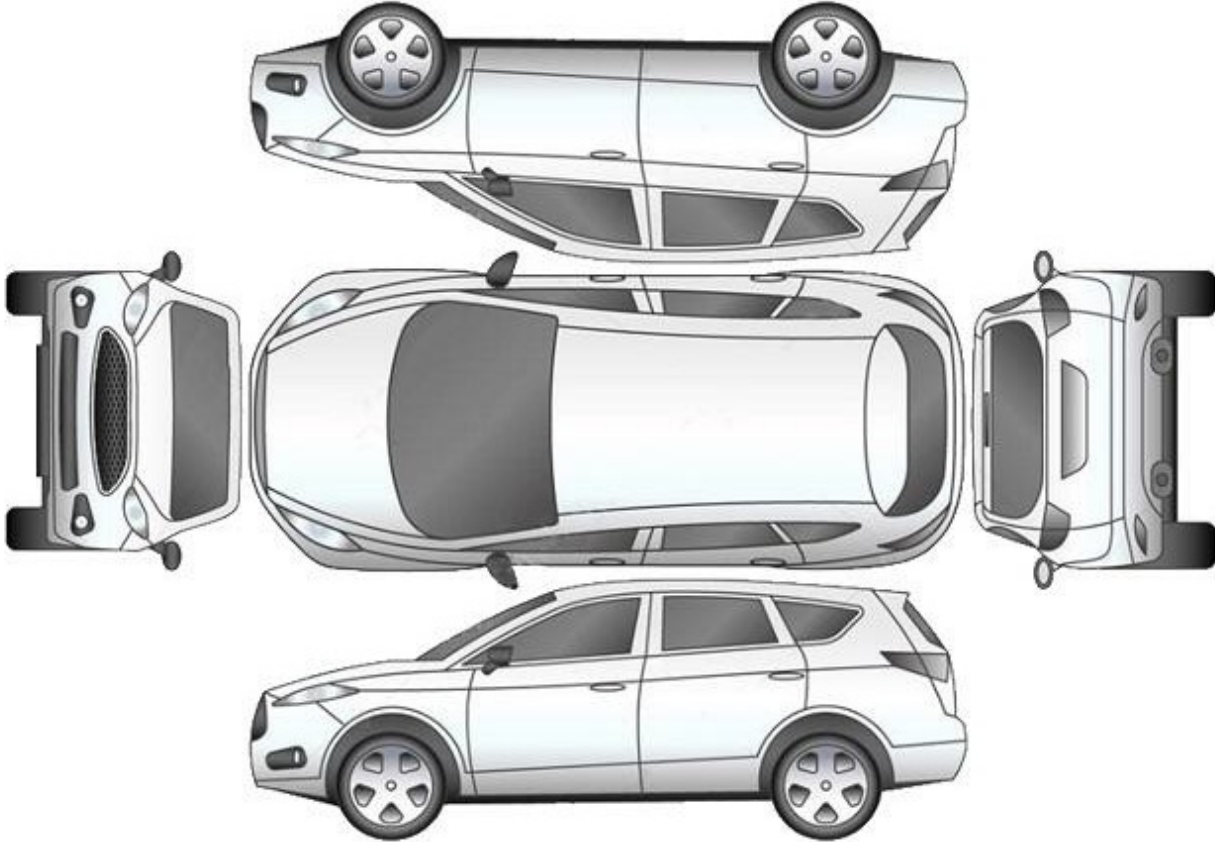
\*\*\*Araçta değişmiş ve boyanmış parça bulunmamaktadır\*\*\*

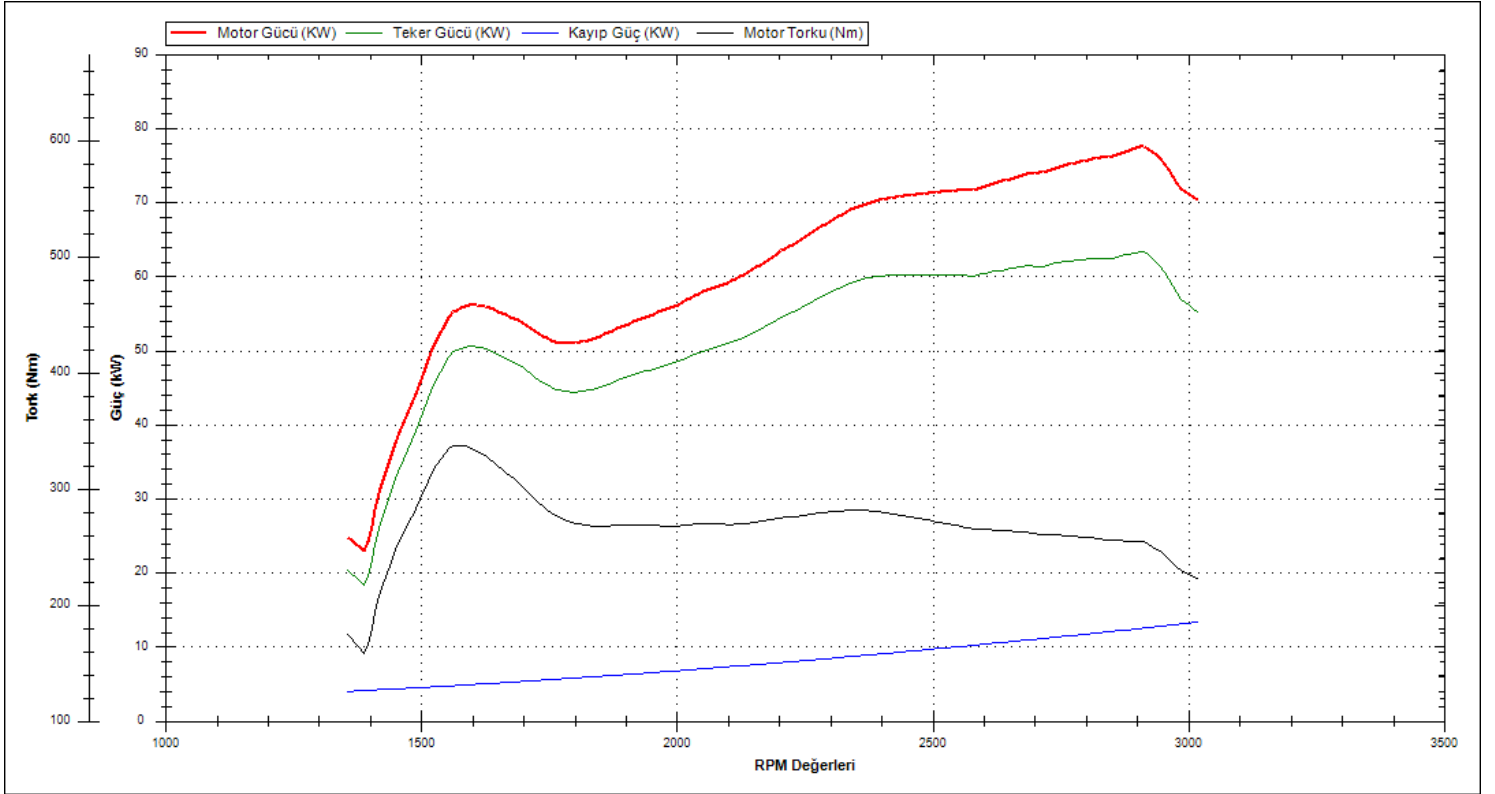
## RPM (Devir/dk) Grafiği

| 337 | 304 | 63 | 175 |
| 90 | 77 | 13 | 85,56 |
