# Full Plus Ekspertiz

## 06ABN815

| <b>Marka</b> | Volkswagen | <b>Motor Hacmi</b> | 1197cc |
| <b>Rengi</b> | BEYAZ | <b>Model</b> | Polo |

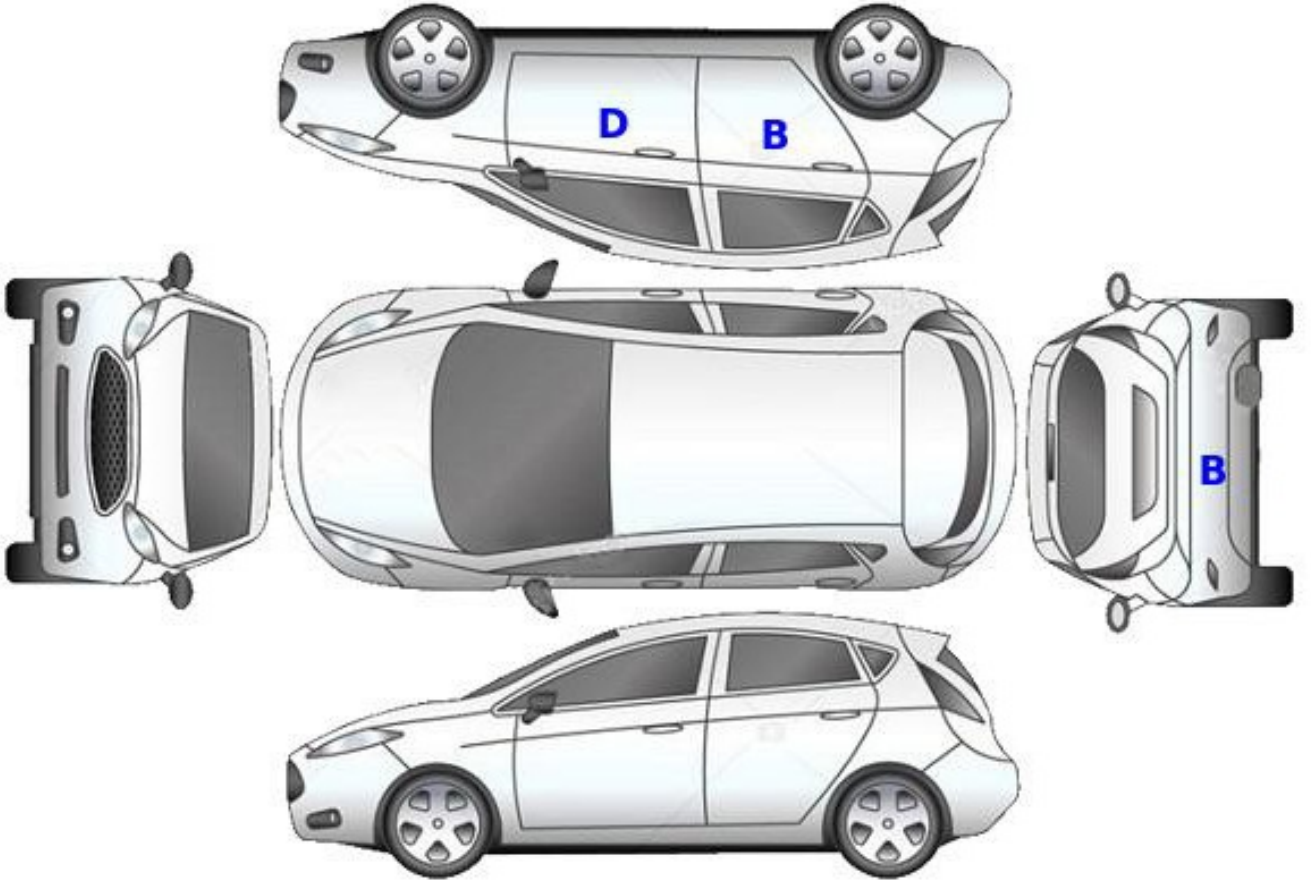
## Kaporta Kontrolü(Değişmiş Boyanmış kontrolü)

| Parça Grubu | Parça ve Hasar |
|---|---|
| Marşbiyel, sağ | Marşbiyel, sağ - Boyalı |
| Kaporta | A-direk, sağ - Lokal Boya |
| Kaporta | B-direk, sağ - Lokal Boya |

Sağ arka kapı sök-tak boyalı. Araç genelinde yüzeysel çizikler mevcut. Araçta dolu hasar izleri mevcut

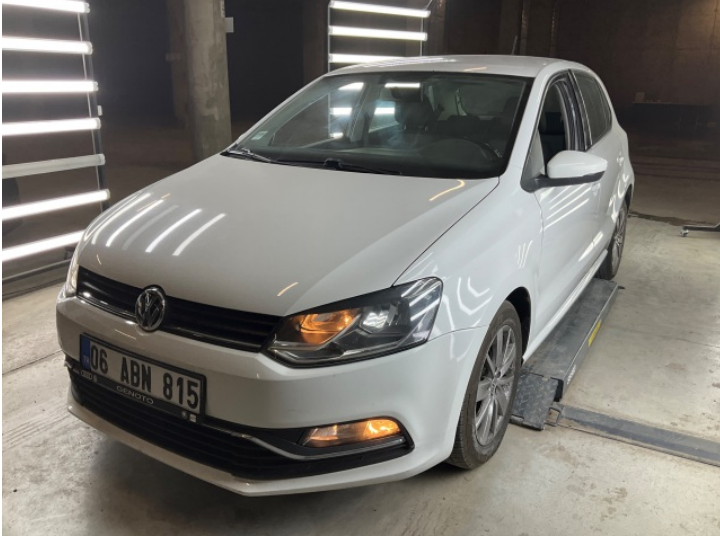
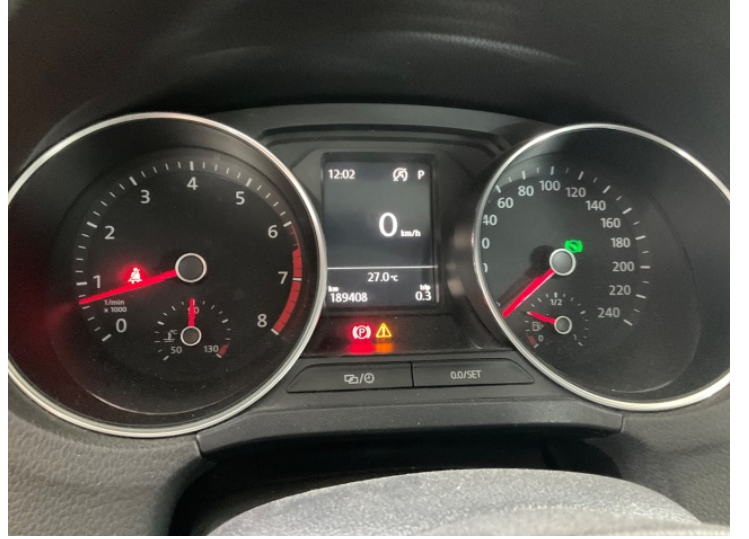
## Araç Resimleri

Farlar, Far camı, sağ >  
Çizik

Çamurluk, sağ arka, Çamurluk,  
sağ arka > Ezik

Çamurluk, sol arka, Çamurluk,  
sol arka > Ezik

Kapı, sol ön, Kapı, sol ön >  
Ezik
