Rapor Tarihi: 15.09.2025 10:22 Bayi No: 0601 Sayfa: 1/12  
Rapor No: 06-01-2415007 Araç Giriş Tarihi: 10.09.2025 15:05 Araç Çıkış Tarihi: 15.09.2025 10:22  
Mersis No: 0309073518100001

# Full Plus Ekspertiz

## 06BGR840

Volkswagen Polo 1.4 12V TDI BlueMotion

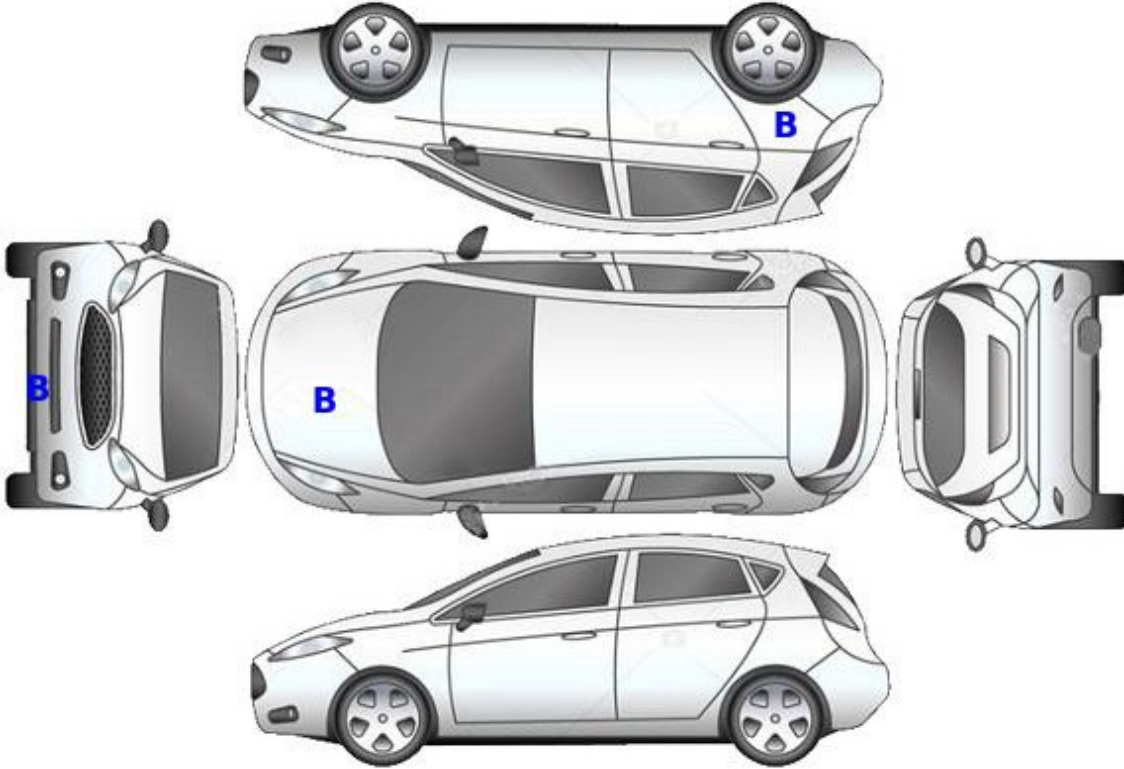
## Kaporta Kontrolü(Değişmiş Boyanmış kontrolü)

| | Durum | Notlar |
|---|---|---|
| Araç Kaporta Aksamı | | Ezik, çizik, rötüş, boya atması mevcut. Arka tampon kırık.. |
