Rapor Tarihi: 21.04.2026 17:04
Rapor No: 06-01-2479224
Mersis No: 0309073518100001

Full Plus Ekspertiz

Plaka	06EAL395	Şanzıman Tipi	Otomatik
KM	112052	Yakıt Cinsi	Dizel
Şase	ZARNASCS8N3032802	Motor Gücü	96 kw
Marka	Alfa Romeo	Motor Hacmi	1598cc
Rengi	SİYAH	Model	Tonale
İlk Tescil Tarihi	28-09-2023	Sonraki Muayene Tar.	21-04-2026
Model Yılı	2023	Araç Tipi	Hatchback (SUV**)
Ruhsat Sahibi	TAN OTO	Kapı Sayısı	5 Kapı

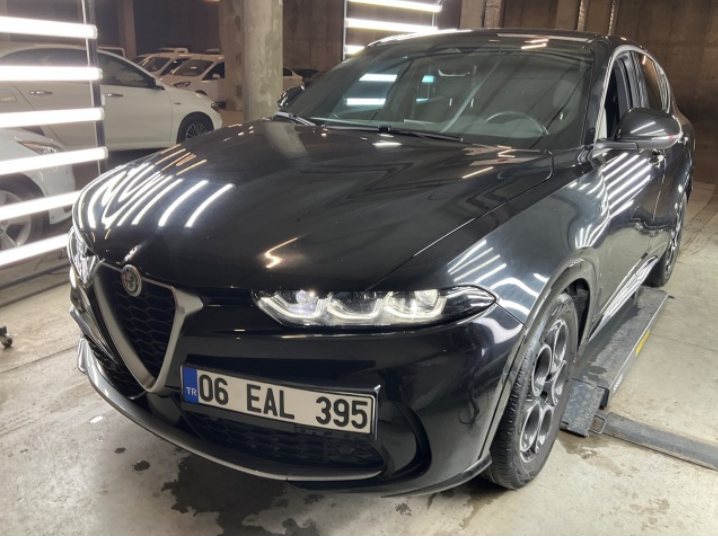
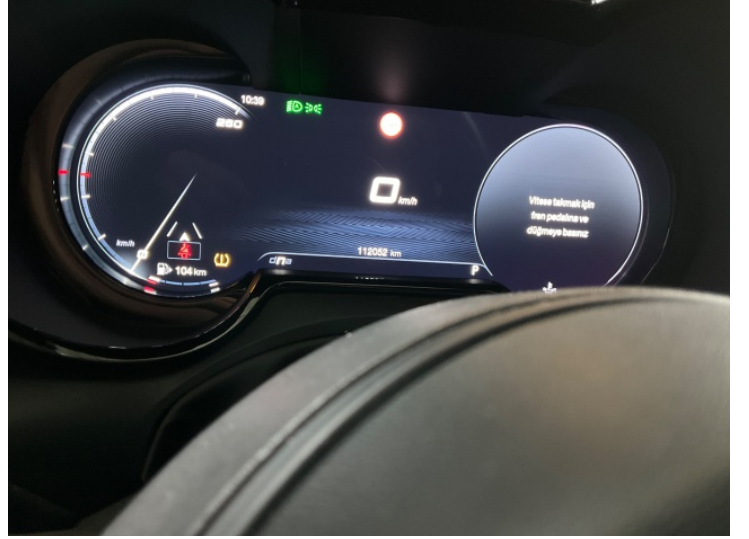
Araç Resimleri

Çizik

Kapı, sol arka, Kapı, sol arka > Çizik

Tampon, arka, Arka tampon > Çizik

Kapı, sağ ön, Nikelaj, alt > Çizik

Tampon, ön, Ön tampon > Çizik
