# Full Plus Ekspertiz

## 34GMA739

| Marka | Audi | Motor Hacmi | 1498cc |
| Rengi | SİYAH | Model | A3 |

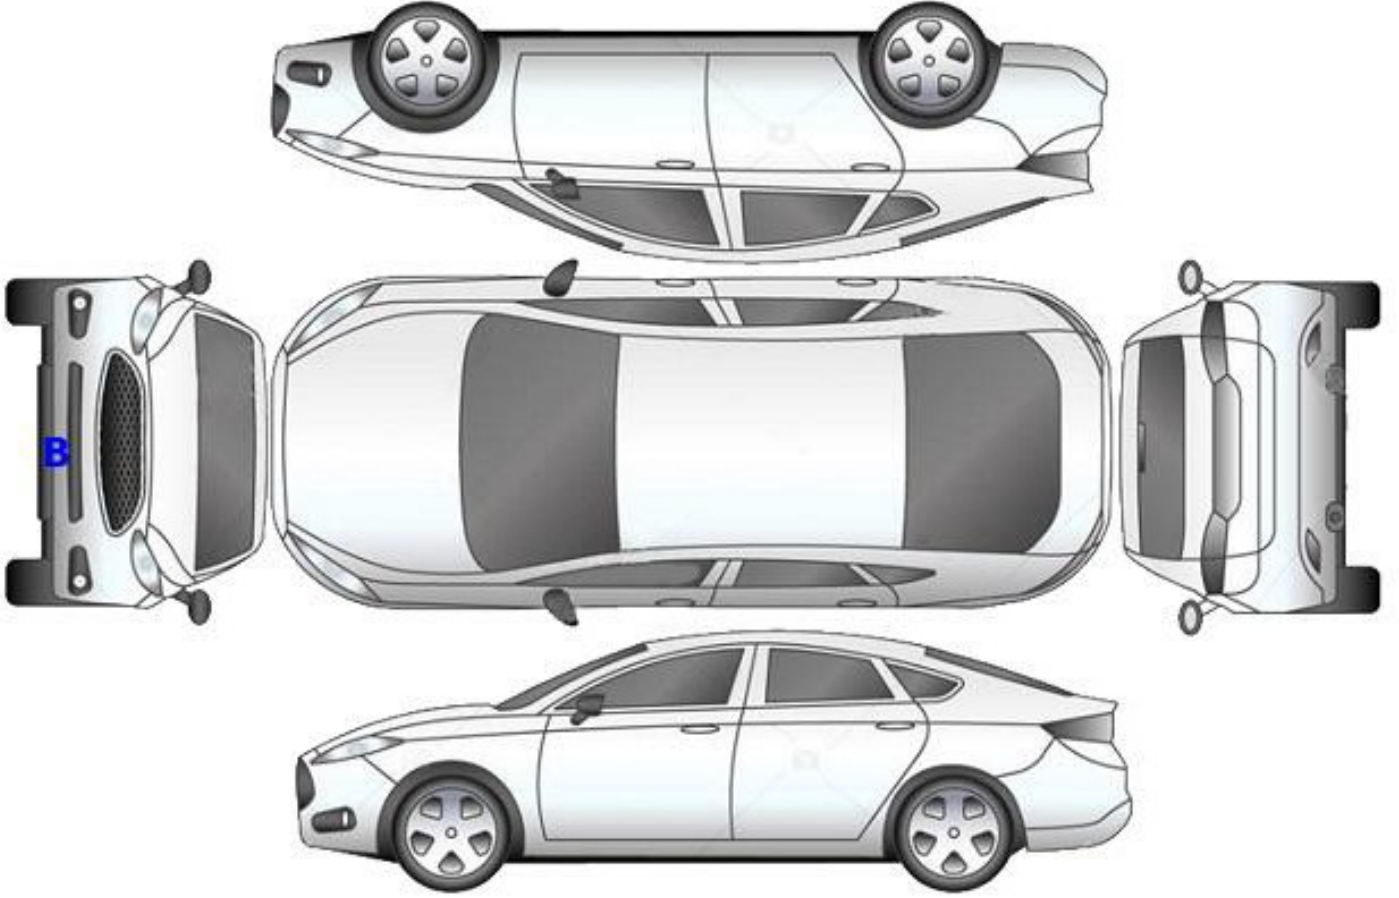
## Kaporta Kontrolü(Değişmiş Boyanmış kontrolü)

**B: Boyalı**

**B/2: Lokal Boyalı**

**D: Değişmiş**

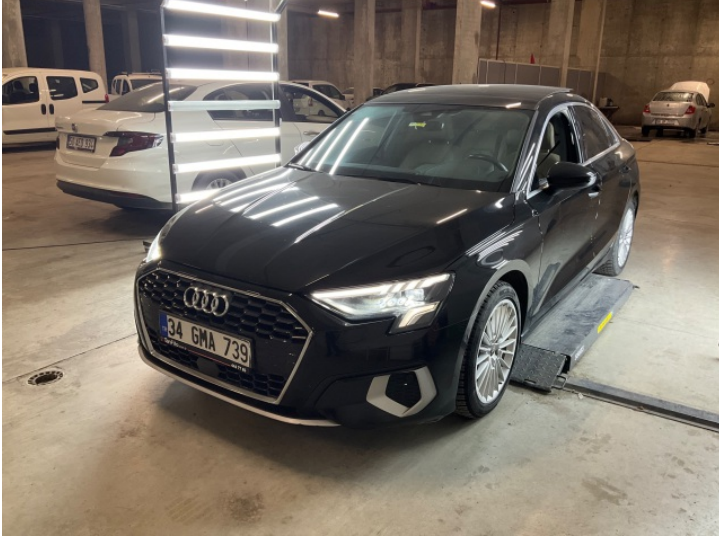
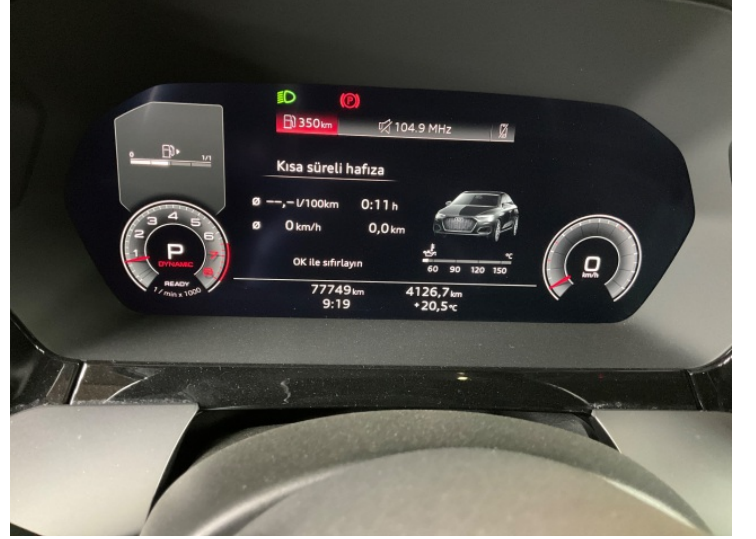
## Araç Resimleri

## Çizik

Tampon, arka, Arka tampon > Çizik

Tampon, ön, Ön tampon > Çizik

Motor kaputu, Motor kaputu > Çizik
