# Full Plus Ekspertiz

## 06ECP843

| Plaka | 06ECP843 | Şanzıman Tipi | Otomatik |
| Marka | Audi | Motor Hacmi | 1498cc |

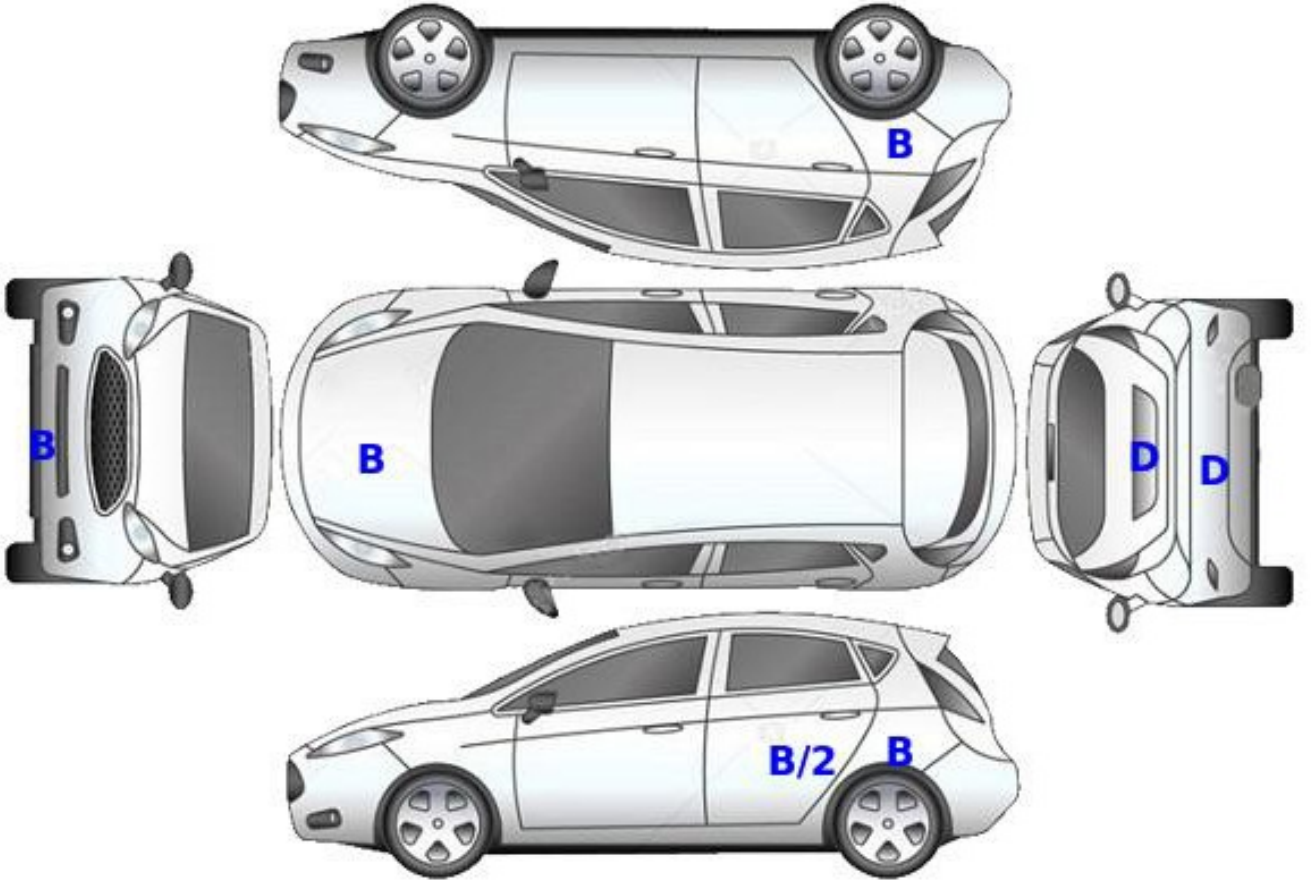
## Kaporta Kontrolü(Değişmiş Boyanmış kontrolü)

**B: Boyalı**

**B/2: Lokal Boyalı**

**D: Değişmiş**

| Parça Grubu | Parça ve Hasar |
|---|---|
| Kaporta | Sağ Üst Frangart - Lokal Boya |
| Marşbiyel, sağ | Marşbiyel, sağ - Lokal Boya |
| Kaporta | Sol Üst Frangart - Lokal Boya |
| Marşbiyel, sol | Marşbiyel, sol - Lokal Boya |

Arka saç panelde ezik ve onarım mevcut. Sol arka stop yuvasında onarım mevcut. Sol ve sağ arka çamurluk işlemli boyalı.

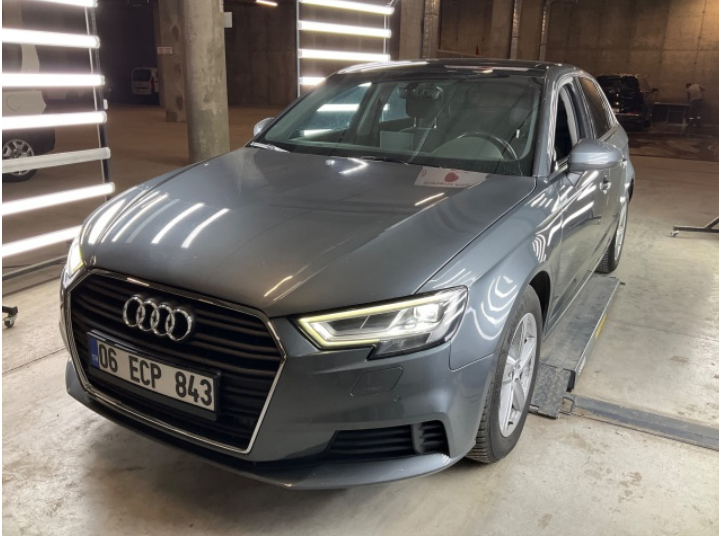
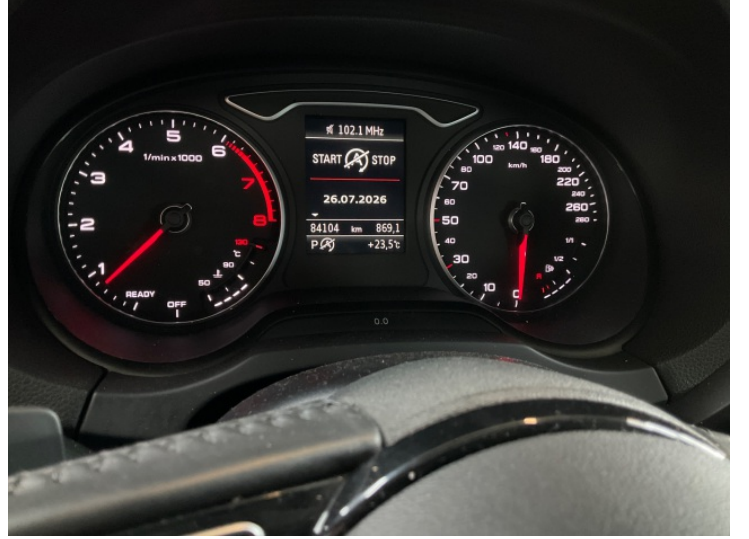
## Araç Resimleri

Çamurluk, sağ, Çamurluk, sağ  
> Çizik

Tampon, arka, Arka tampon >  
Çizik

Kapı, sol arka, Kapı, sol arka >  
Çizik

Motor kaputu, Motor kaputu >  
Çizik
