Full Plus Ekspertiz

Araç Bilgileri

Plaka	06DDF086	Şanzıman Tipi	Otomatik
KM	132028	Yakıt Cinsi	Benzin
Şase	WBAPF1100BA959264	Motor Gücü	85 kw
Ruhsat Motor No	B4481932	Motor Hacmi	1596cc
Marka	BMW	Rengi	SİYAH
Model	3 Serisi	İlk Tescil Tarihi	03-06-2011
Sonraki Muayene Tar.	10-06-2024	Model Yılı	2011
Araç Tipi	Sedan	Ruhsat Sahibi	TAN OTO
Kapı Sayısı	4 Kapı

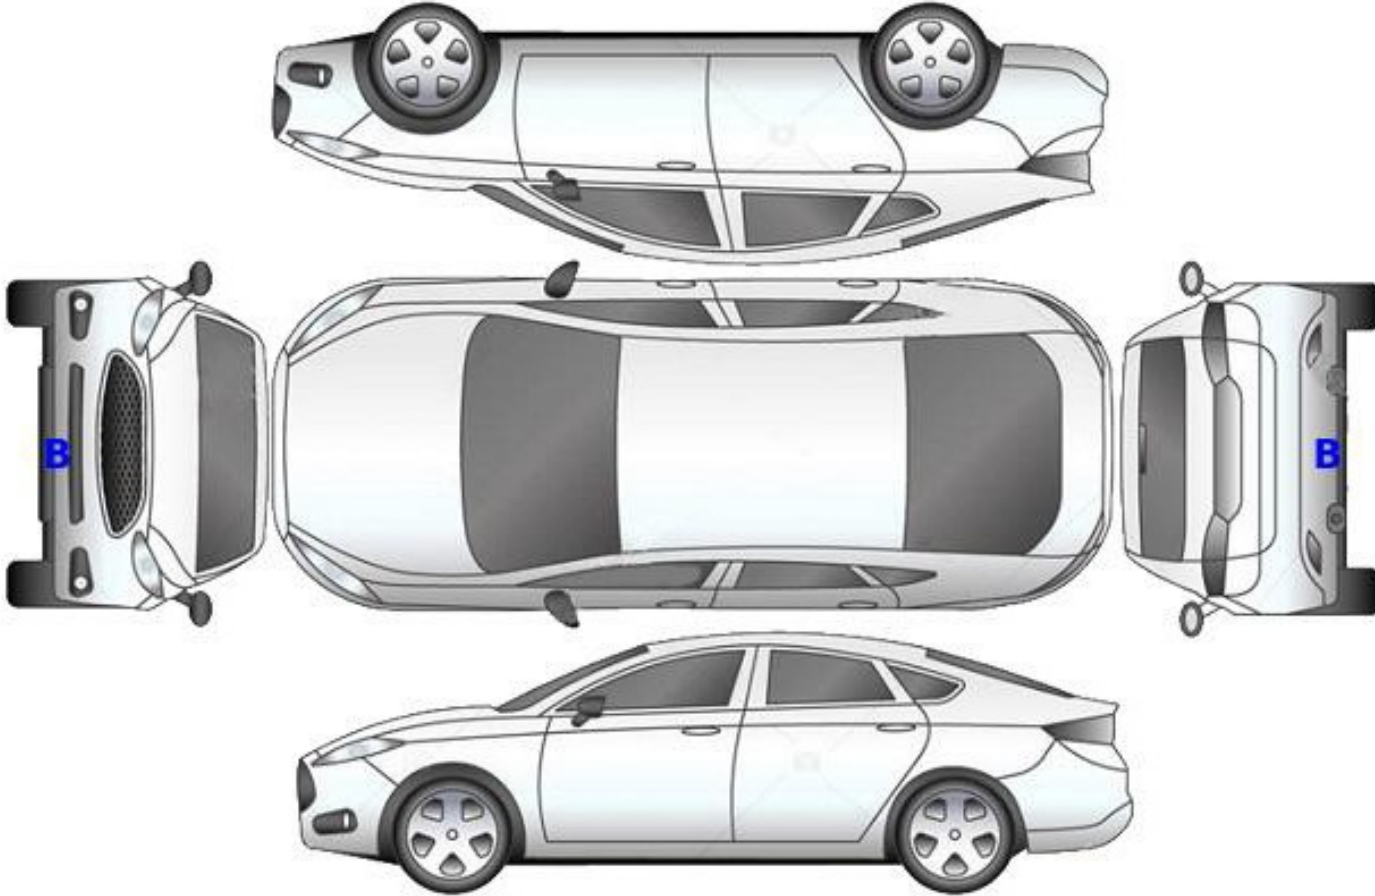
Kaporta Kontrolü(Deđişmiş Boyanmış kontrolü)

B: Boyalı

B/2: Lokal Boyalı

D: Deđişmiş

Durum	Notlar
Araç Kaporta Aksamı	ONARIM/DEĞİŞİM GEREKLİ	Araç kirli olduğu için göz ile boya kontrolü yapılmadı .
Araç Koltukları Mekanizmaları	SORUNSUZ	
Taban, Tavan ve Koltuk Döşemeleri	BAKIM GEREKLİ	Koltuk kılıfları kirlenmiş.
Araç İç Donanımı	SORUNSUZ	
Aydınlatma ve İkaz Sistemi	SORUNSUZ	
Silecekler	SORUNSUZ	
Elektrik ve Elektronik Aksam	SORUNSUZ	
Torpedo ve Emniyet Kemerleri	SORUNSUZ	
Lastik ve Jantlar	BAKIM GEREKLİ	Jantlarda deformasyon mevcut.
Fren Sistemi	SORUNSUZ	
Yürür Aksam	SORUNSUZ	
Motor	SORUNSUZ	
Şanzıman	SORUNSUZ	
Diferansiyel	SORUNSUZ	
Direksiyon Sistemi	SORUNSUZ	
Eğlence Sistemi (Radyo vs.)	SORUNSUZ	
Park Sensörleri	SORUNSUZ	
Araç Altı	SORUNSUZ	
Akü	SORUNSUZ	
Klima	SORUNSUZ

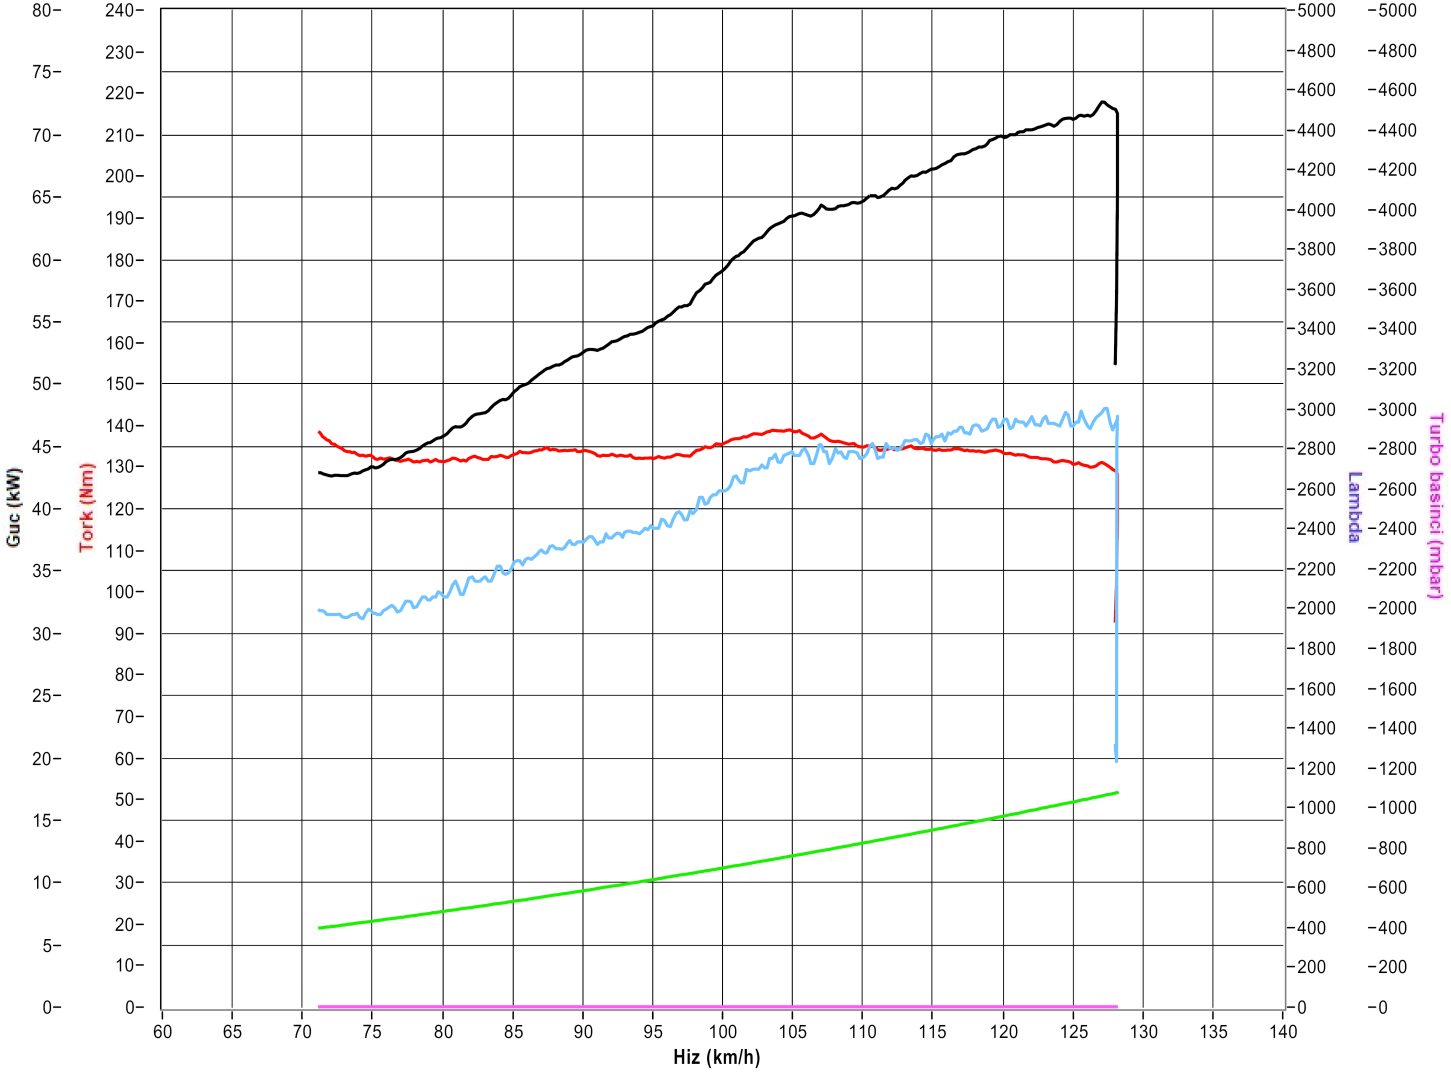
RPM (Devir/dk) Grafiği

Ölçülen Motor Torku 139 NM	Teker Torku 105,11 NM	Teker Gücü 48 KW	Test Hızı 127 km/h
Ruhsat Verisi Güç 85 KW	Test Sonucu Güç 72,6 KW	Kayıp Güç 16,61 KW	Performans % 85,41

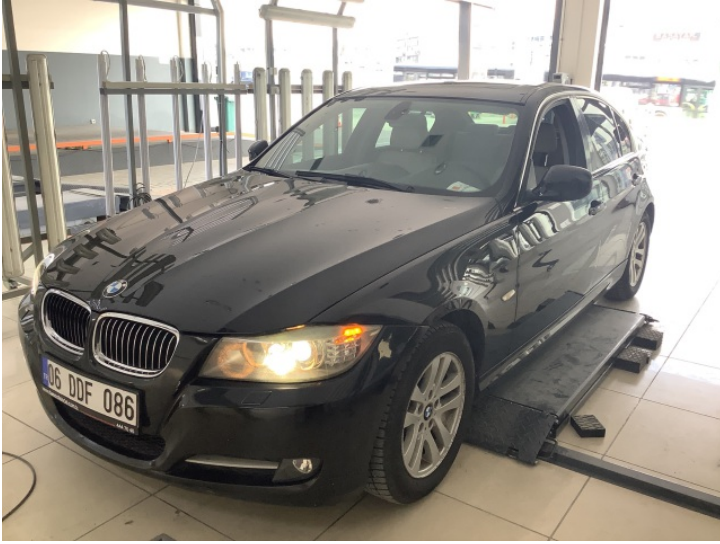
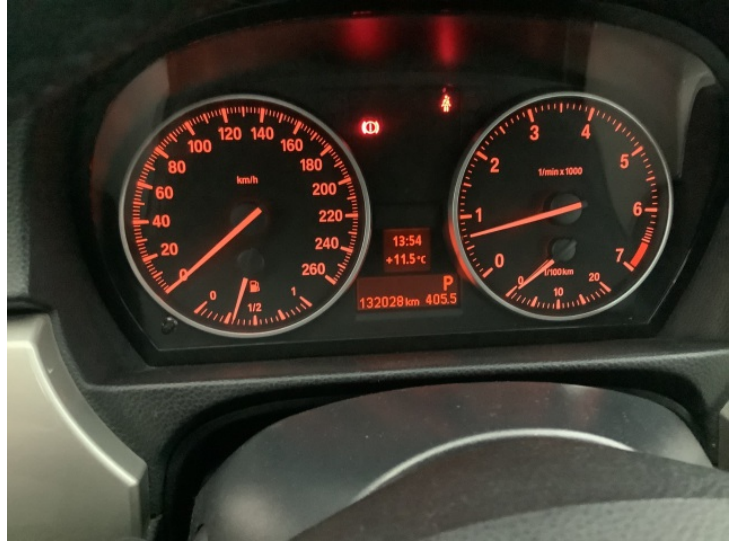
Marşbiyel, sağ, Marşbiyel, sağ
> Çizik

Tampon, ön, Ön tampon >
Çizik
