# Full Plus Ekspertiz

## 67AEZ724

Müşteri TAN OTO MOTORLU ARAÇLAR TİC.LTD.(MERKEZ  
CHERY)

| Rengi | BEYAZ | Model | ATTO3 |

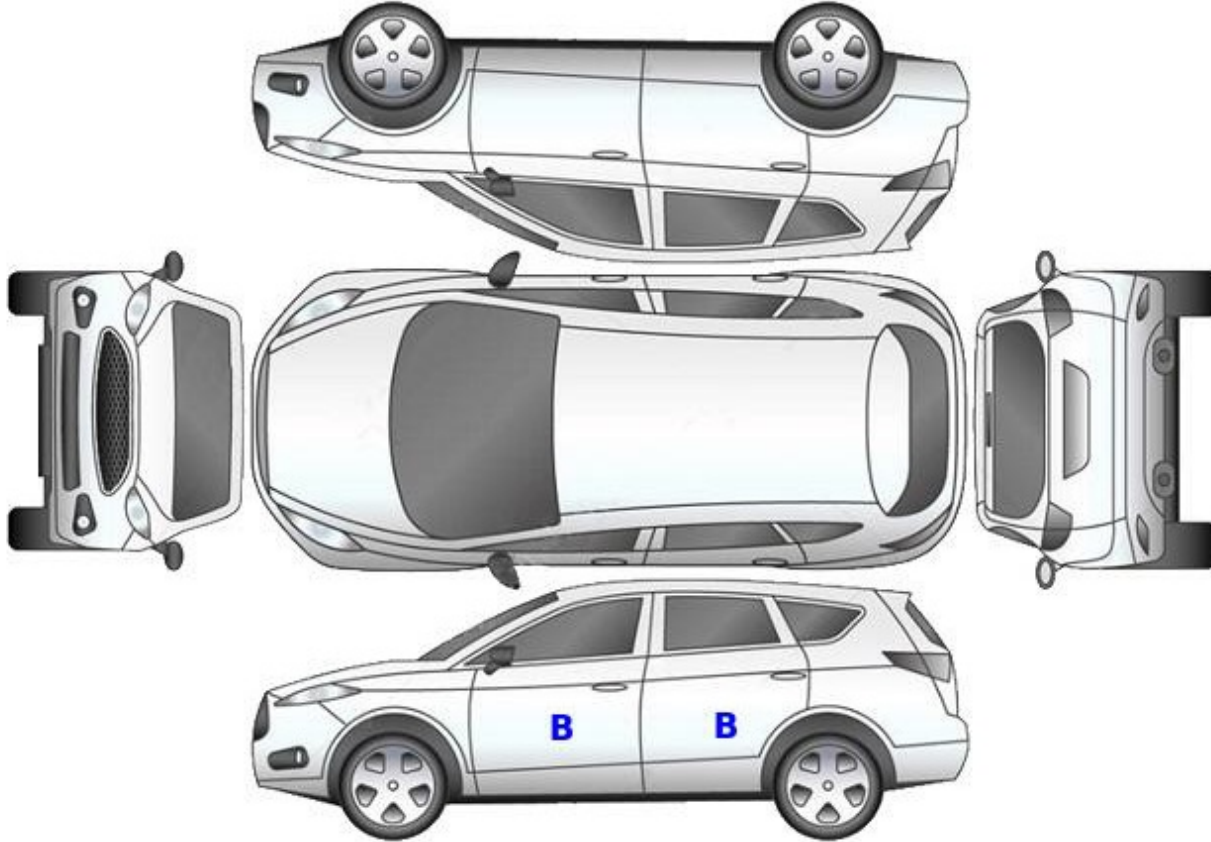
## Kaporta Kontrolü(Değişmiş Boyanmış kontrolü)

B: Boyalı

B/2: Lokal Boyalı

D: Değişmiş

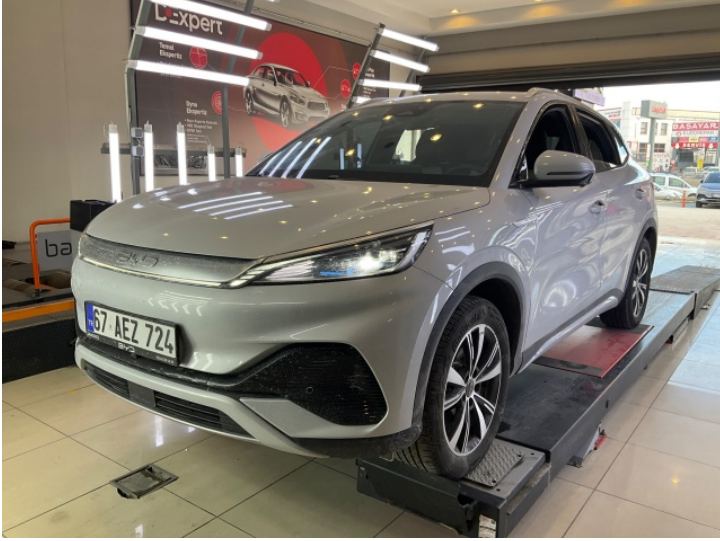
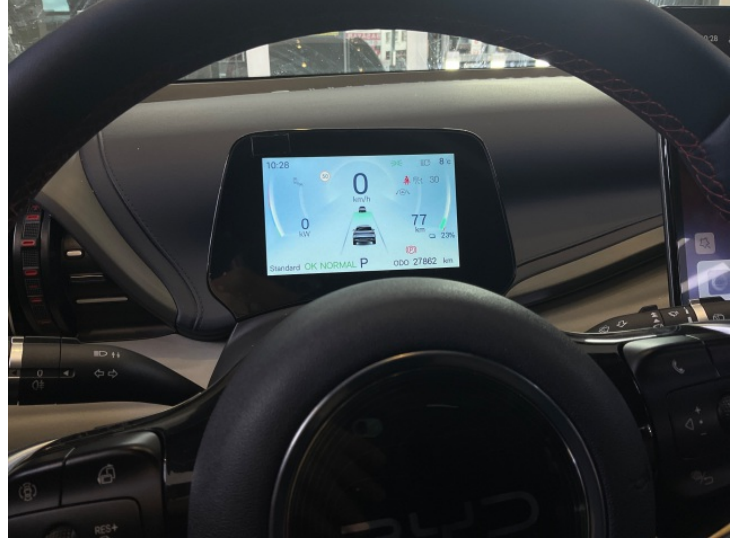
## Araç Resimleri

Tampon, arka, Arka tampon > Çizik

Arka lambalar, Arka lamba camı, sağ > Çizik

Kapı, sol arka, Kapı, sol arka > Ezik
