Rapor Tarihi: 23.05.2025 12:13
Rapor No: 06-01-1377051
Mersis No: 0309073518100001

Full Plus Ekspertiz

| Plaka | 06EIM174 | Şanzıman Tipi | Otomatik |
| Marka | CHERY | Motor Hacmi | 1598cc |

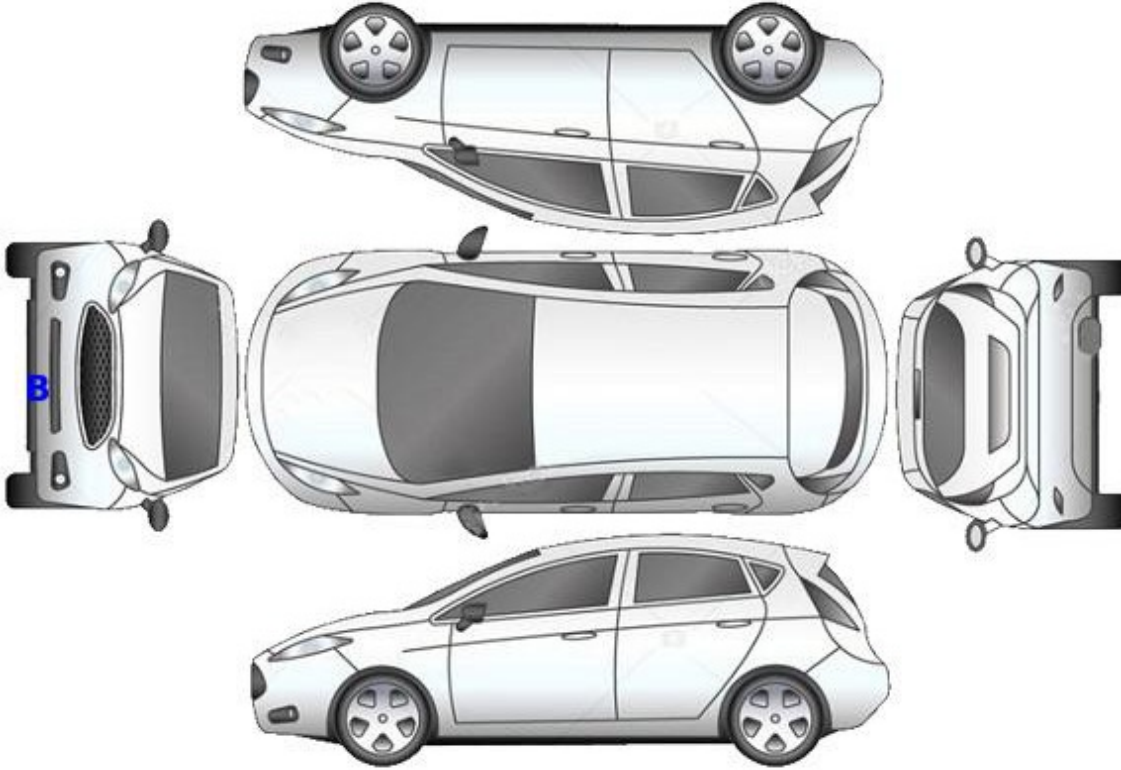
Kaporta Kontrolü(Değişmiş Boyanmış kontrolü)

B: Boyalı

B/2: Lokal Boyalı

D: Değişmiş

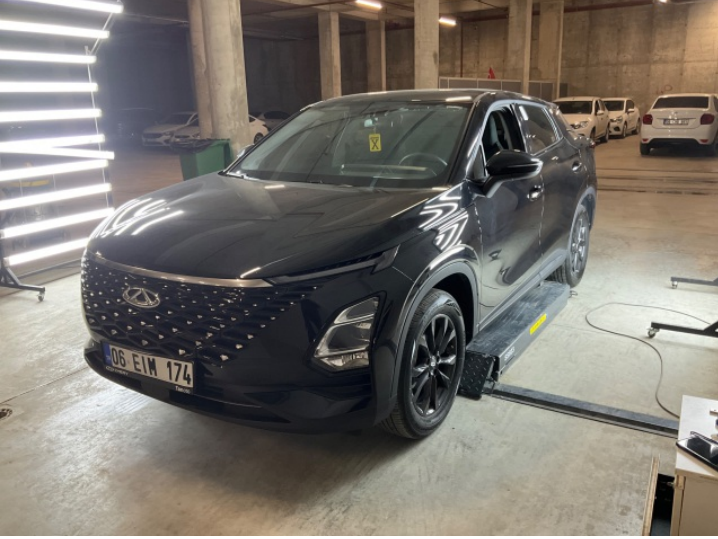
| | Durum | Notlar |
|---|---|---|
| Araç Kaporta Aksamı | | Ezik, çizik, ve hasarlar mevcut. |

Kapı, sağ ön, Kapı, sağ ön >
Çizik
