# Full Plus Ekspertiz

## 34KIN020

| Rengi | SİYAH | Model | Omada5 |

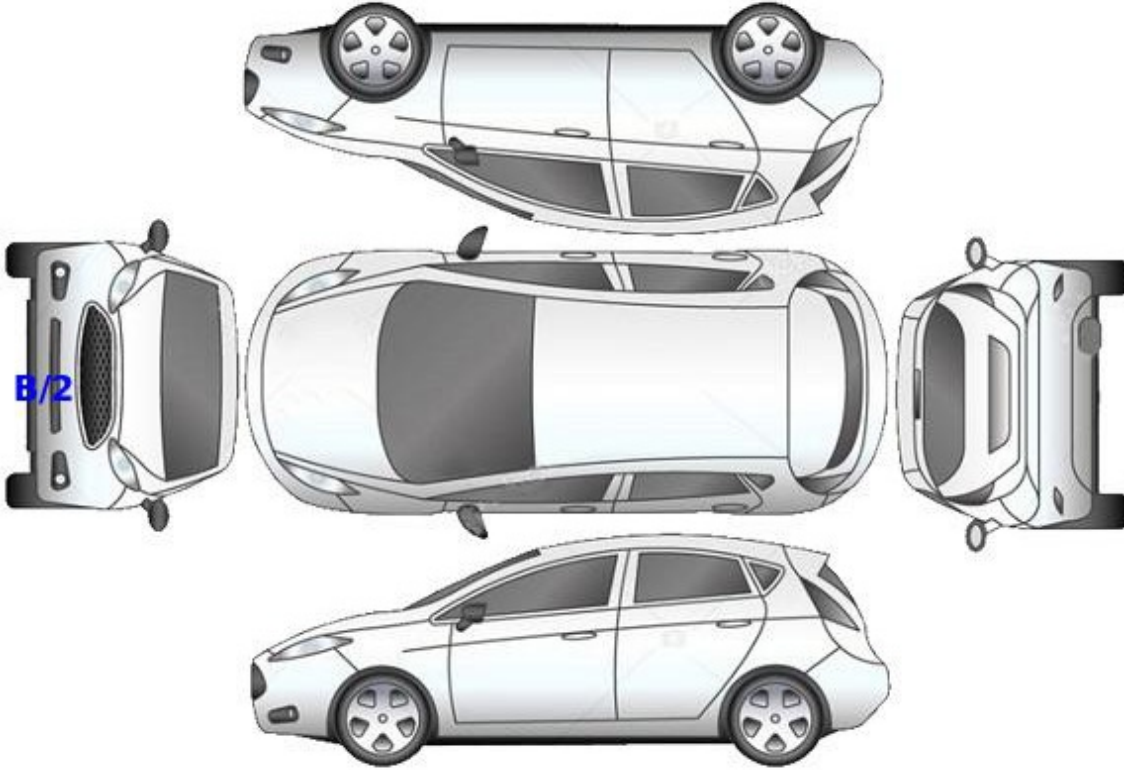
## Kaporta Kontrolü(Değişmiş Boyanmış kontrolü)

B: Boyalı

B/2: Lokal Boyalı

D: Değişmiş

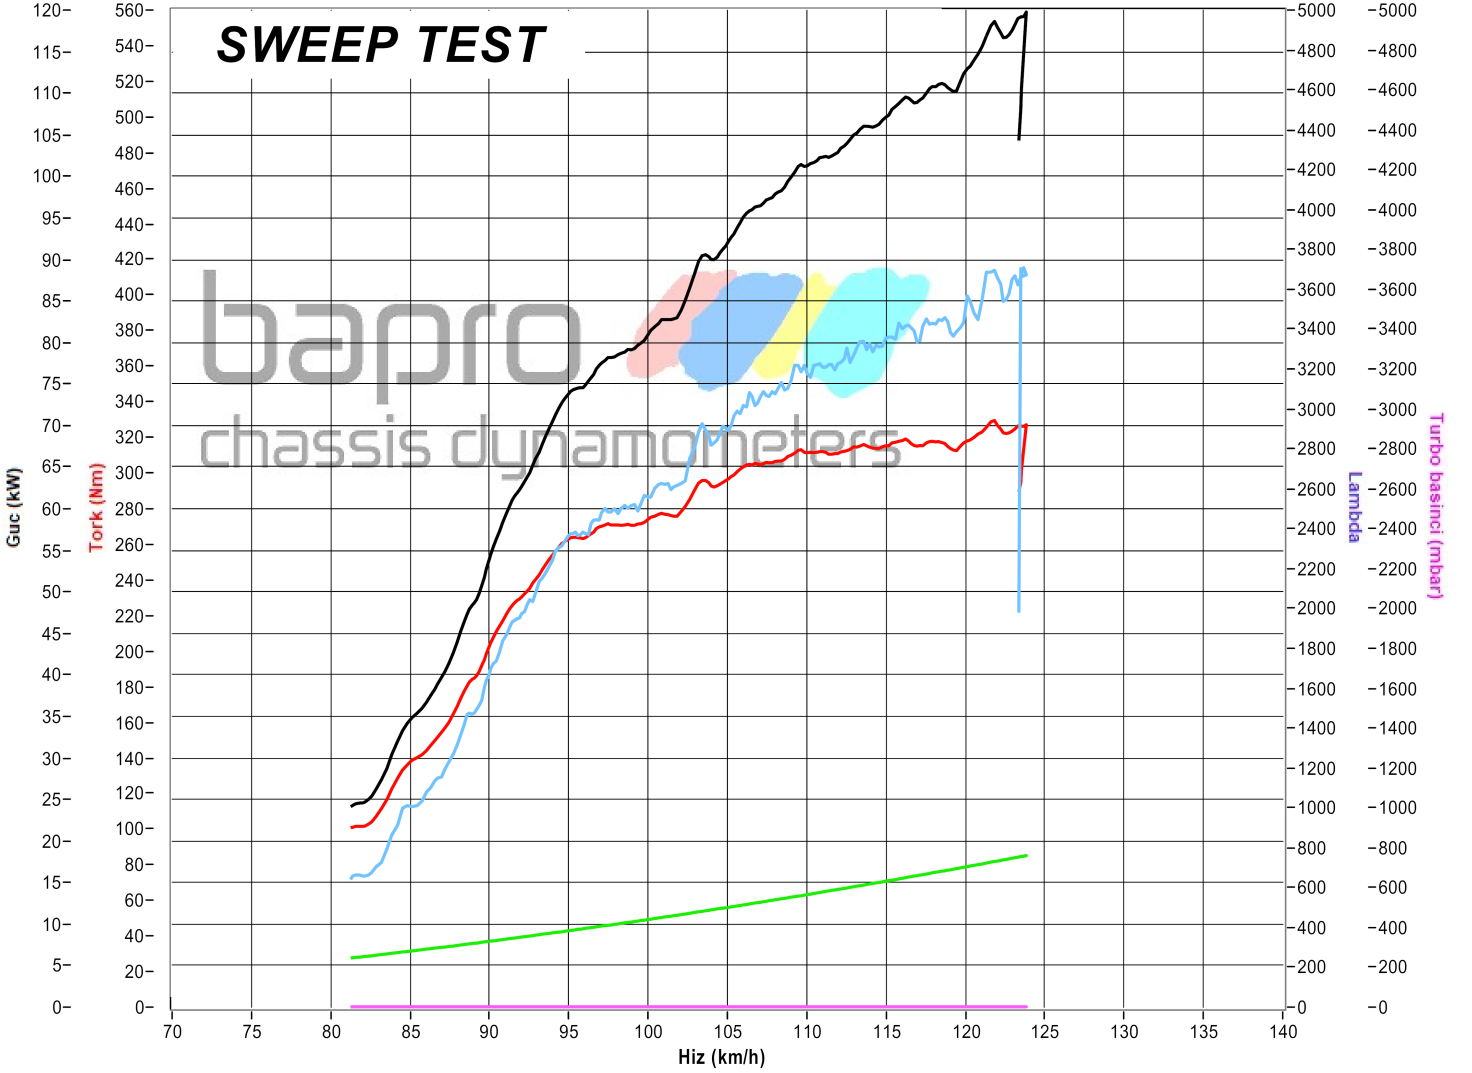
## RPM (Devir/dk) Grafiği

| Ölçülen Motor Torku | Teker Torku | Teker Gücü | Test Hızı |
| 329 | 185,3 | 89 | 124 |
| Ruhsat Verisi Güç | Test Sonucu Güç | Kayıp Güç | Performans % |
| 136 | 119,7 | 17,53 | 88,01 |

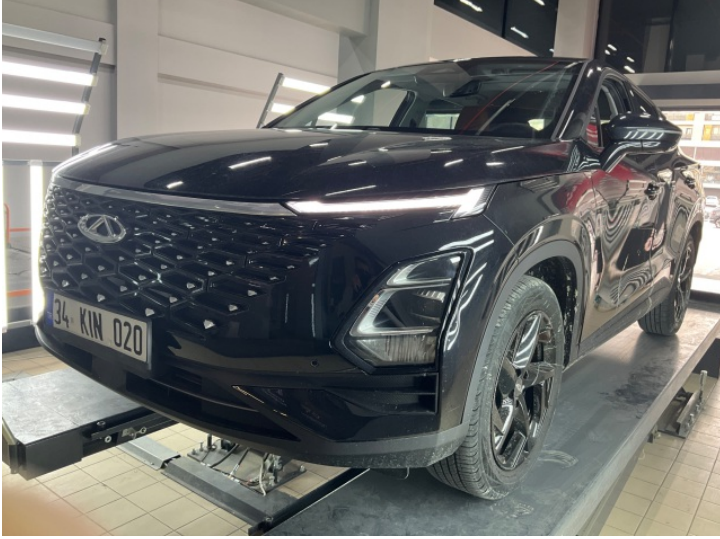
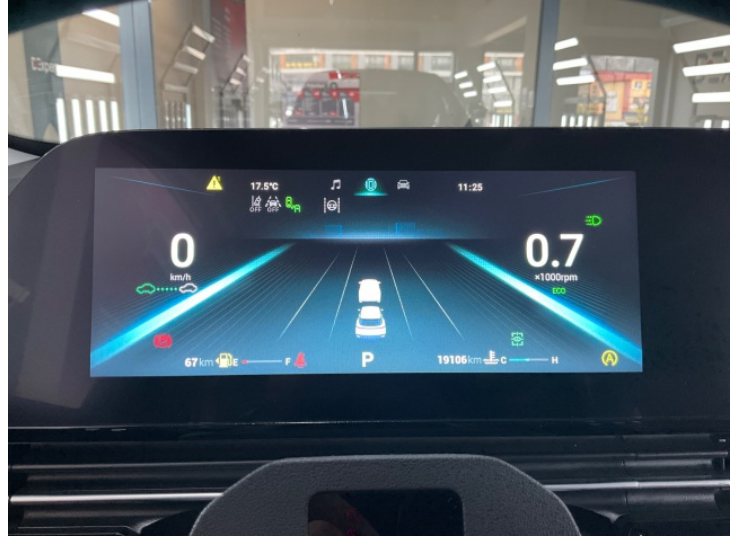
## Araç Resimleri

Tampon, arka, Arka tampon > Çizik

Tampon, ön, Ön tampon > Çizik

Dikiz aynası, sağ, Dış dikiz aynası kapağı > Çizik

Kapı, sağ arka, Kapı, sağ arka > Çizik

Kapı, sol arka, Kapı, sol arka > Ezik

Tampon, arka, Arka tampon > Ezik

Kapı, sol ön, Kapı, sol ön > Ezik

Çamurluk, sağ, Çamurluk, sağ > Ezik
