# Full Plus Ekspertiz

## 34GLU731

## Kaporta Kontrolü(Değişmiş Boyanmış kontrolü)

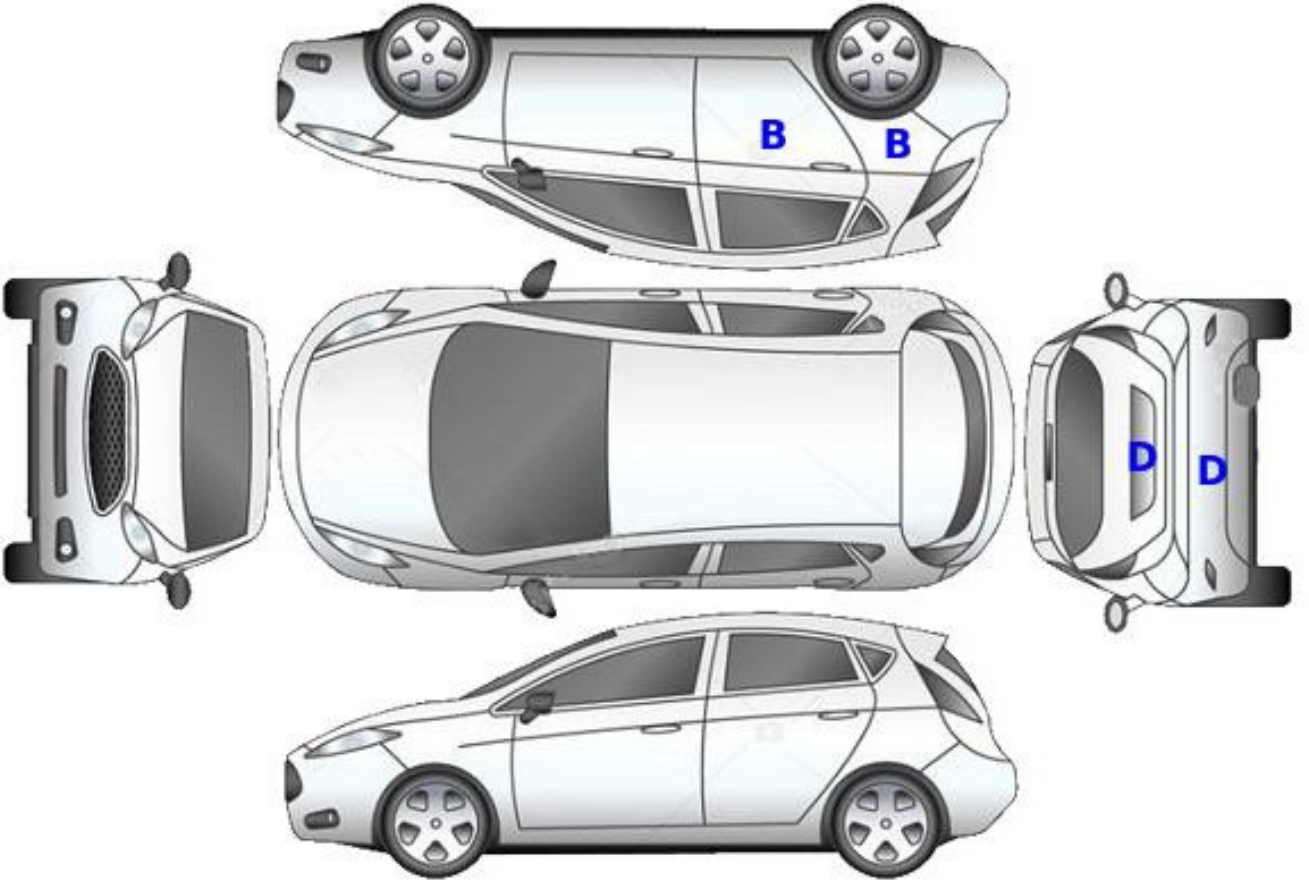
**B: Boyalı**

**B/2: Lokal Boyalı**

**D: Değişmiş**

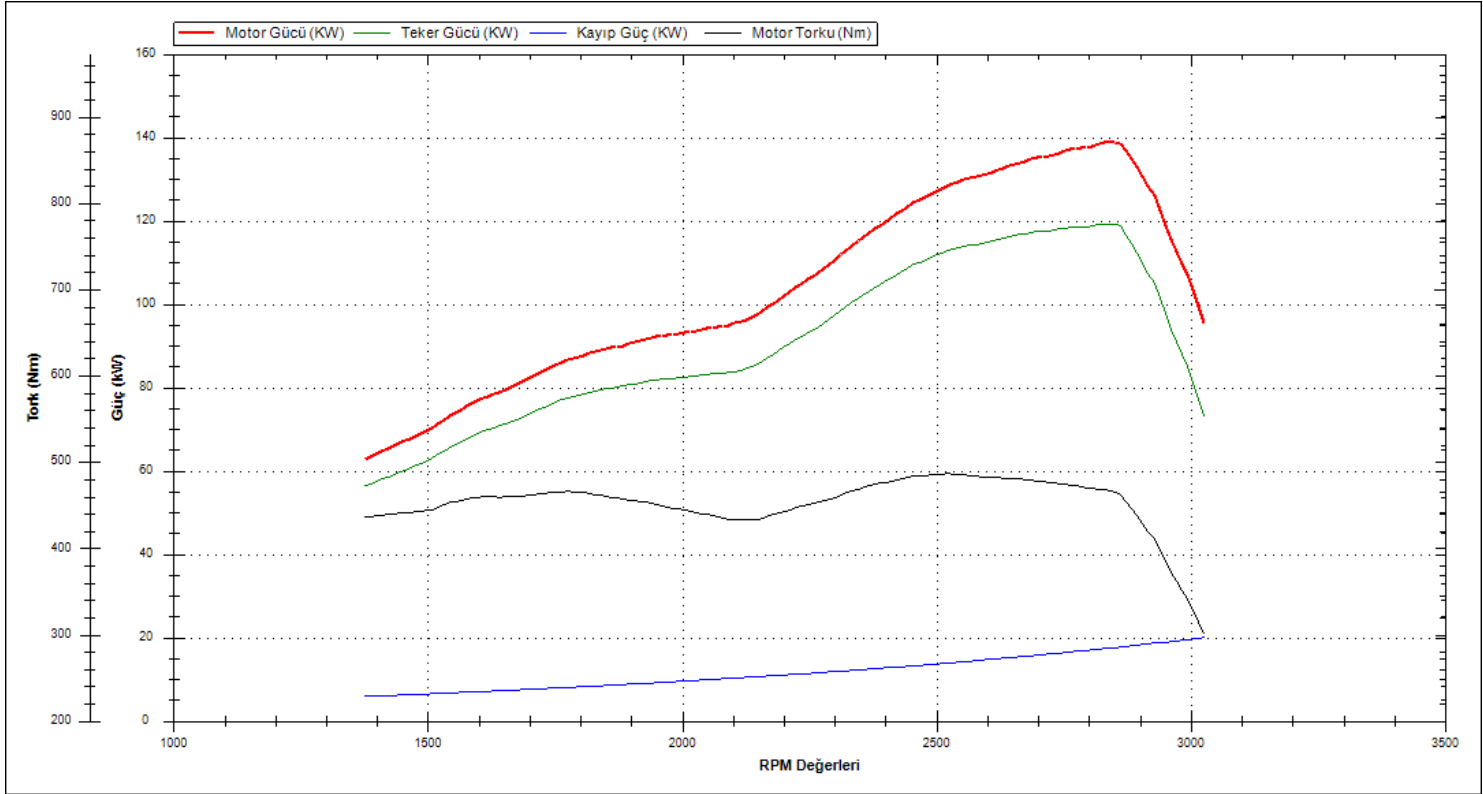
## RPM (Devir/dk) Grafiği

| Ölçülen Motor Torku | Teker Torku | Teker Gücü | Test Hızı |
| 486 | 427 | 119 | 171 |
| Ruhsat Verisi Güç | Test Sonucu Güç | Kayıp Güç | Performans % |
| 136 | 138 | 19 | 100,00 |

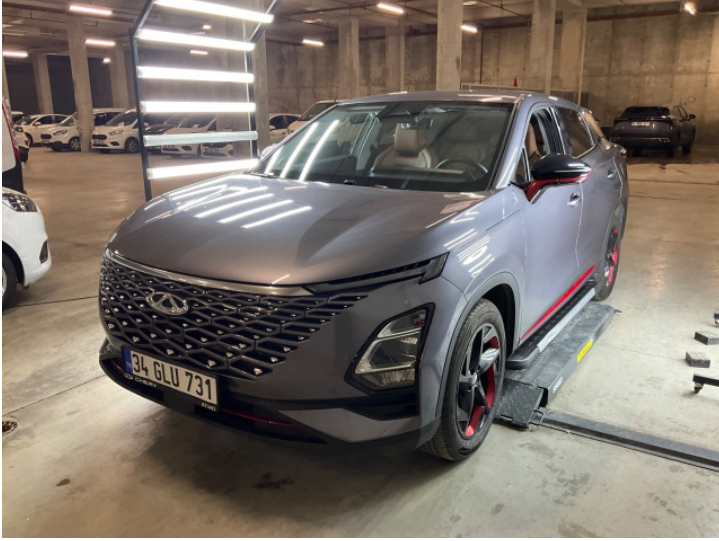
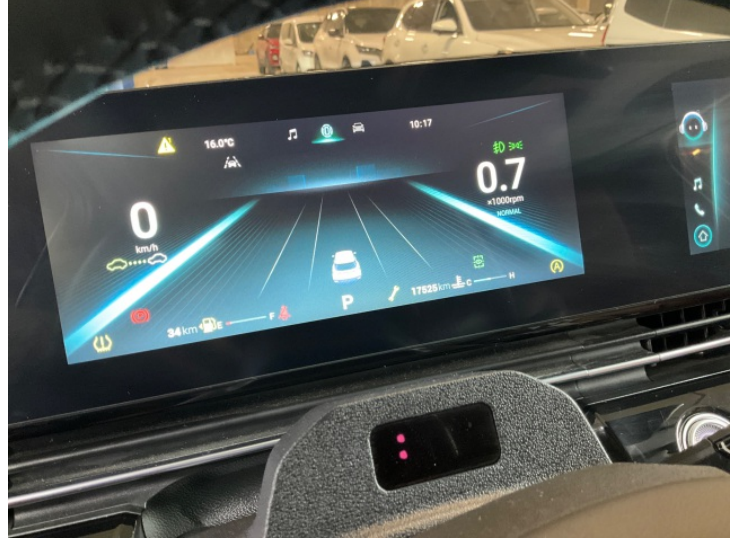
## Araç Resimleri

Tampon, ön, Ön tampon > Çizik

Kapı, sağ arka, Kapı bandı > Çizik

Kapı, sol arka, Kapı, sol arka > Çizik

Dikiz aynası, sağ, Dış dikiz aynası kapağı > Çizik

Kapı, sol arka, Kapı, sol arka > Ezik

Marşbiyel, sağ, Marşbiyel plastiği, sağ > Ezik

Marşbiyel, sol, Marşbiyel plastiği, sol > Ezik
