# Full Plus Ekspertiz

## 34GYB452

| <b>Motor Hacmi</b> | 1598cc | <b>Marka</b> | Chery |
| <b>Rengi</b> | SİYAH GRİ | <b>Model</b> | Omada5 |

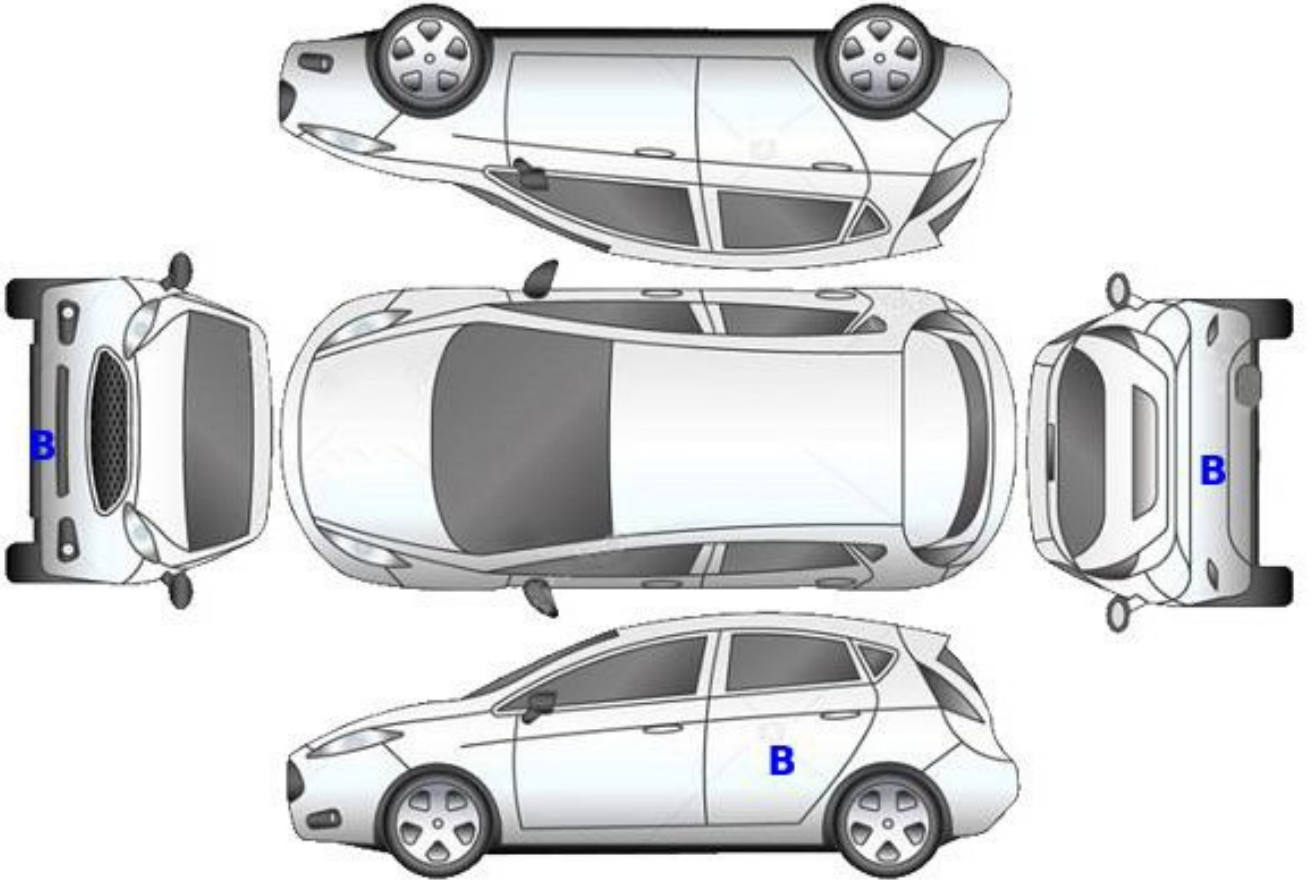
## Kaporta Kontrolü(Değişmiş Boyanmış kontrolü)

**B: Boyalı**

**B/2: Lokal Boyalı**

**D: Değişmiş**

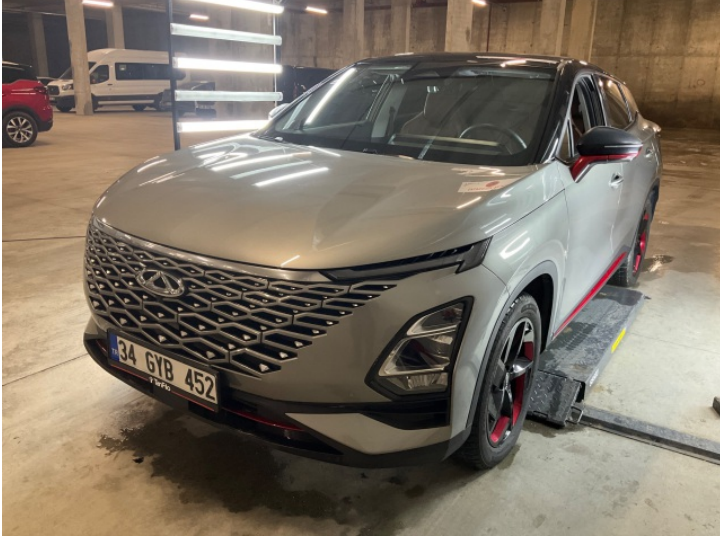
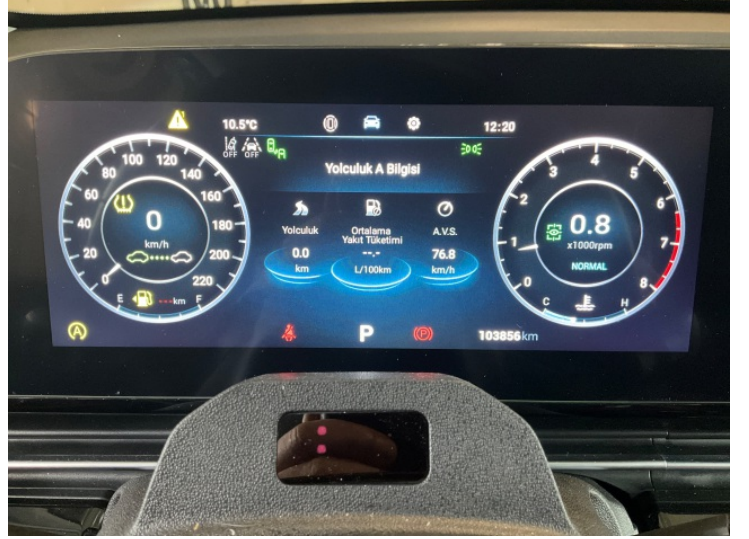
## Araç Resimleri

Tampon, ön, Spoiler > Çizik

Arka bölüm, Arka sac/panel > Ezik

Kapı, sağ arka, Kapı, sağ arka > Ezik
