Rapor Tarihi: 20.06.2026 10:21
Rapor No: 06-01-2496996
Mersis No: 0309073518100001

Full Plus Ekspertiz

Plaka	06DTH912	Şanzıman Tipi	Otomatik
KM	49337	Yakıt Cinsi	Benzin
Şase	LVVDB21B8PD201192	Motor Gücü	136 kw
Marka	Chery	Motor Hacmi	1598cc
Rengi	SİYAH GRİ	Model	Omada5
İlk Tescil Tarihi	12-06-2023	Sonraki Muayene Tar.	20-04-2028
Model Yılı	2023	Araç Tipi	Hatchback
Ruhsat Sahibi	TAN OTO	Kapı Sayısı	5 Kapı

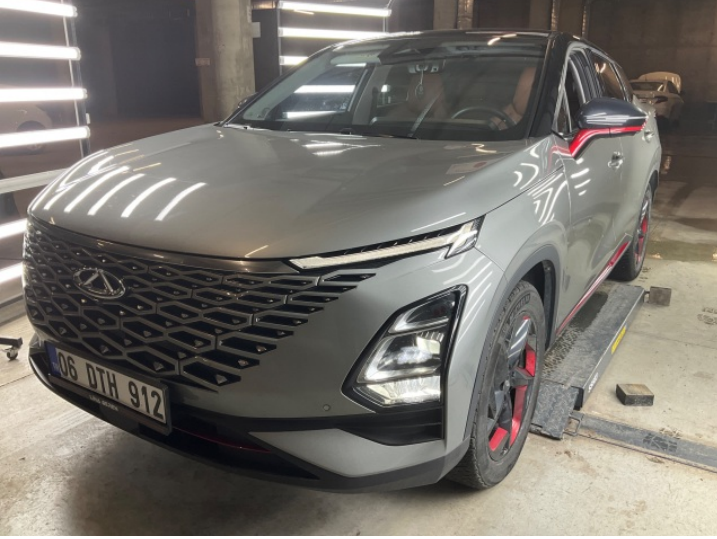
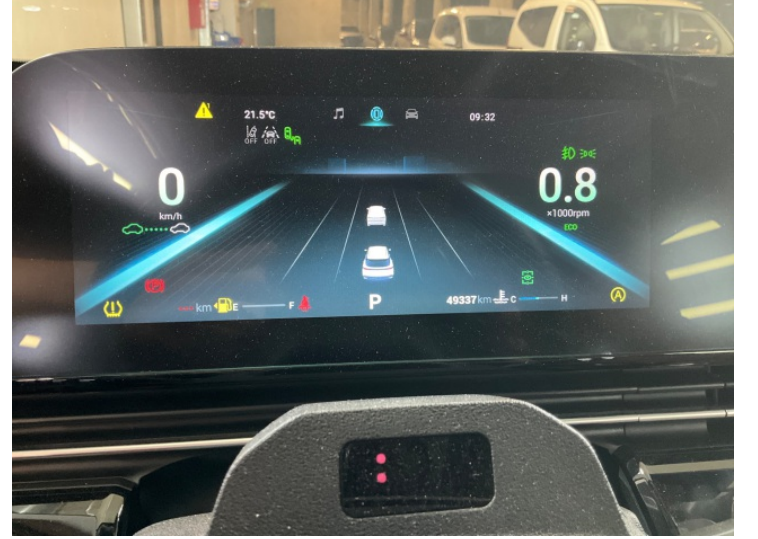
Araç Resimleri

Durum	Notlar
Araç Kaporta Aksamı	BAKIM GEREKLİ	Taş izi. Noktasal ezik ve çizik mevcyt
Araç Koltukları Mekanizmaları	SORUNSUZ	
Taban, Tavan, Koltuk ve Kapı Döşemeleri	SORUNSUZ	
Araç İç Donanımı ve Kumanda Kontrol Düğmeleri	SORUNSUZ	
Aydınlatma ve İkaz Sistemi	SORUNSUZ	
Silecekler	SORUNSUZ	
Elektrik ve Elektronik Aksam	SORUNSUZ	
Torpedo ve Emniyet Kemerleri	SORUNSUZ	
Lastik ve Jantlar	SORUNSUZ	
Fren Sistemi ve Fren Hortumları	SORUNSUZ	
Yürür Aksam	SORUNSUZ	
Motor ve Motor Yağ Seviyesi	SORUNSUZ	
Şanzıman	SORUNSUZ	
Diferansiyel	SORUNSUZ	
Direksiyon Sistemi	SORUNSUZ	
Eğlence Sistemi (Radyo vs.)	SORUNSUZ	
Park Sensörleri	SORUNSUZ	
Araç Altı	SORUNSUZ	
Akü	BAKIM GEREKLİ	Akü değerleri görülemediği için akü testi yapılamadı.
Klima	SORUNSUZ	
Cam ve Cam Düğmeleri	SORUNSUZ	
Kayışlar ve Rulmanlar	SORUNSUZ	
Egzoz Sistemi ve Susturucular	SORUNSUZ	
Soğutma Sistemi ve Soğutma Suyu	SORUNSUZ

Çizik

Tampon, arka, Arka tampon >
Çizik

Kapı, sol ön, Kapı, sol ön >
Noktasal Ezik

Tampon, ön, Ön tampon >
Küçük Çizik

Motor kaputu, Motor kaputu >
Taş Izı
