# Full Plus Ekspertiz

## 06F0Z332

Plaka	06FOZ332	Şanzıman Tipi	Otomatik
KM	39312	Yakıt Cinsi	Benzin
Şase	LVVDB21B5PD329387	Motor Gücü	136 kw
Marka	Chery	Motor Hacmi	1598cc
Rengi	GRI	Model	Omada5
İlk Tescil Tarihi	04-12-2023	Sonraki Muayene Tar.	26-08-2026
Model Yılı	2023	Araç Tipi	Hatchback
Ruhsat Sahibi	TAN OTO	Kapı Sayısı	5 Kapı

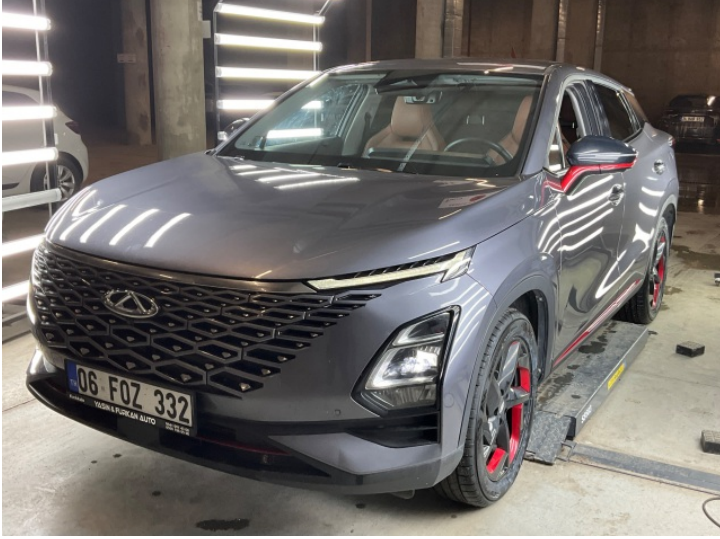
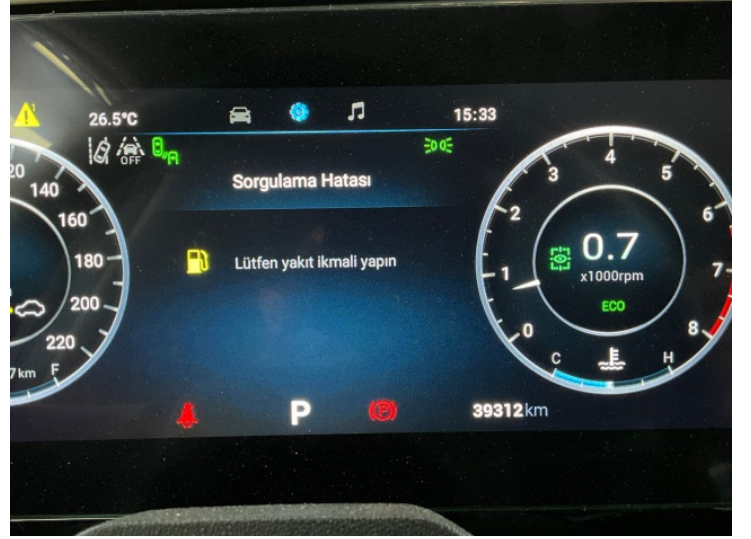
## Araç Resimleri

Kapı, sol arka, Kapı, sol arka > Çizik

Çamurluk, sol arka, Çamurluk, sol arka > Çizik

Kapı, sağ arka, Kapı, sağ arka > Ezik

Tampon, ön, Ön tampon > Ezik
