# Full Plus Ekspertiz

## 52AGV506

Plaka	52AGV506	Şanzıman Tipi	Otomatik
KM	43370	Yakıt Cinsi	Benzin
Şase	LVVDB21B5RD498652	Motor Gücü	136 kw
Marka	Chery	Motor Hacmi	1598cc
Rengi	MAVİ	Model	Omada5
İlk Tescil Tarihi	22-07-2024	Sonraki Muayene Tar.	20-04-2027
Model Yılı	2024	Araç Tipi	SUV (Hatchback**)
Ruhsat Sahibi	TAN OTO	Kapı Sayısı	5 Kapı

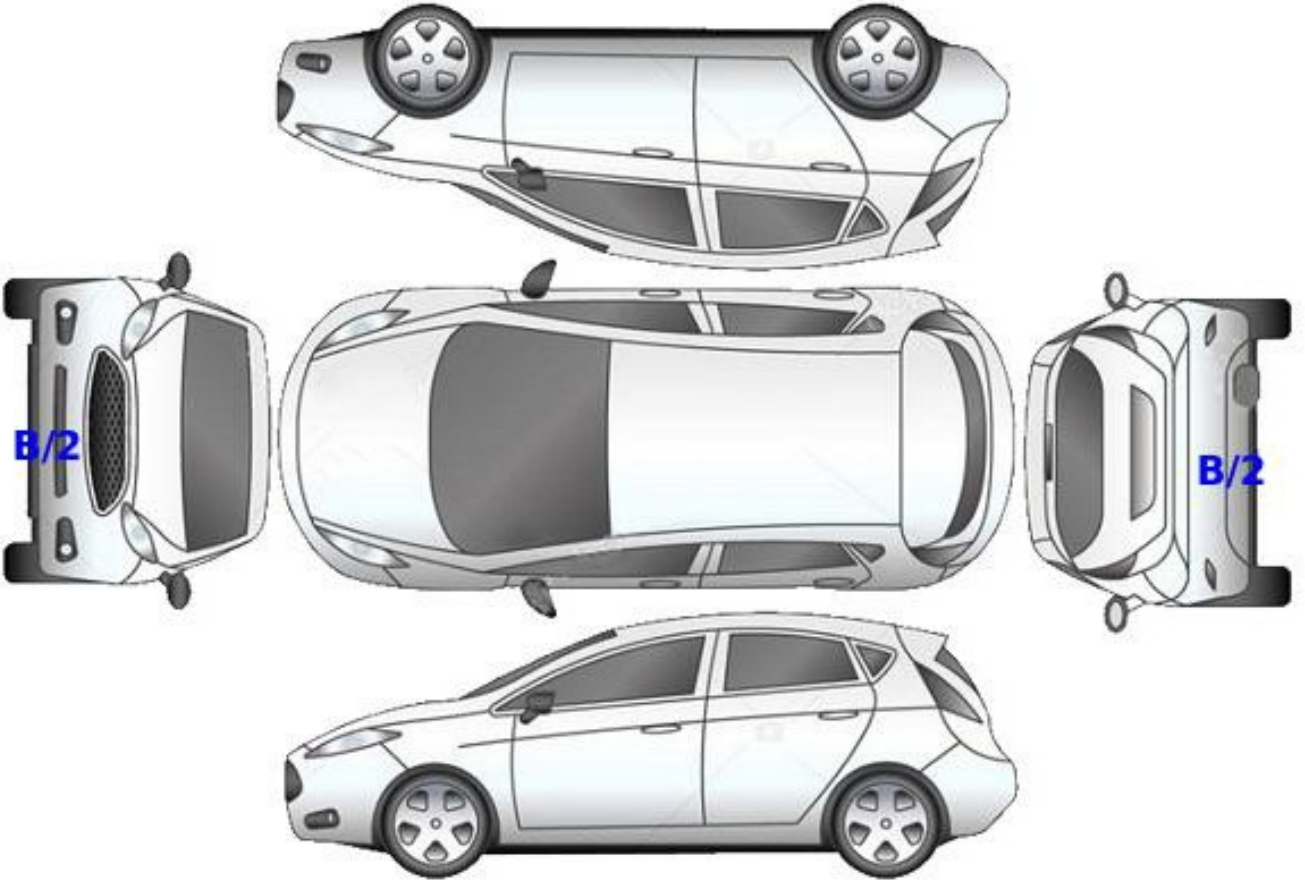
## Kaporta Kontrolü(Değişmiş Boyanmış kontrolü)

Durum	Notlar
Araç Kaporta Aksamı	BAKIM GEREKLİ	yakıcı madde izi, standart dışı onarım, çizik ve ezikler mevcut
Araç Koltukları Mekanizmaları	SORUNSUZ	
Taban, Tavan, Koltuk ve Kapı Döşemeleri	SORUNSUZ	
Araç İç Donanımı ve Kumanda Kontrol Düğmeleri	SORUNSUZ	
Aydınlatma ve İkaz Sistemi	SORUNSUZ	
Silecekler	SORUNSUZ	
Elektrik ve Elektronik Aksam	SORUNSUZ	
Torpedo ve Emniyet Kemerleri	SORUNSUZ	
Lastik ve Jantlar	SORUNSUZ	
Fren Sistemi ve Fren Hortumları	SORUNSUZ	
Yürür Aksam	SORUNSUZ	
Motor ve Motor Yağ Seviyesi	SORUNSUZ	
Şanzıman	SORUNSUZ	
Diferansiyel	SORUNSUZ	
Direksiyon Sistemi	SORUNSUZ	
Eğlence Sistemi (Radyo vs. )	SORUNSUZ	
Park Sensörleri	SORUNSUZ	
Araç Altı	SORUNSUZ	
Akü	SORUNSUZ	
Klima	SORUNSUZ	
Cam ve Cam Düğmeleri	SORUNSUZ	ufak taş izi mevcut
Kayışlar ve Rulmanlar	SORUNSUZ	
Egzoz Sistemi ve Susturucular	SORUNSUZ	
Soğutma Sistemi ve Soğutma Suyu	SORUNSUZ

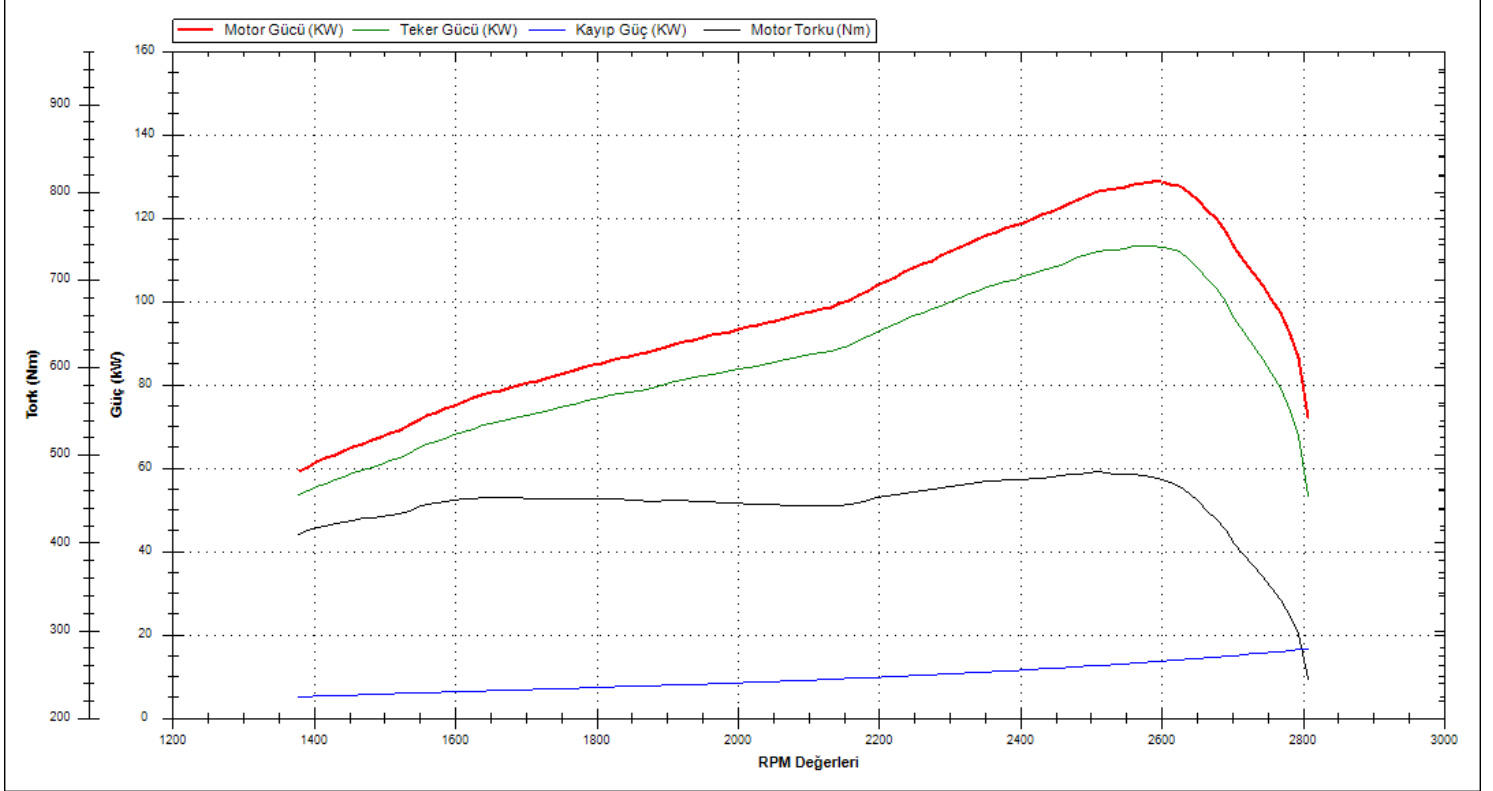
## RPM (Devir/dk) Grafiği

Ölçülen Motor Torku 480 NM	Teker Torku 425 NM	Teker Gücü 113 KW	Test Hızı 155 km/h
Ruhsat Verisi Güç 136 KW	Test Sonucu Güç 128 KW	Kayıp Güç 16 KW	Performans % 94,12
