Full Plus Ekspertiz

34HRZ926

Plaka	34HRZ926	Şanzıman Tipi	Otomatik
KM	33680	Yakıt Cinsi	Benzin
Şase	LVVDB21B3PD366860	Motor Gücü	136 kw
Marka	Chery	Motor Hacmi	1598cc
Rengi	MAVİ KOYU	Model	Omada5
Sonraki Muayene Tar.	2026-09-17	Model Yılı	2023
Araç Tipi	Hatchback	Ruhsat Sahibi	TAN OTO MOTORLU ARAÇLAR SANAYİ VE TİCARET ANONİM ŞİRKETİ
Kapı Sayısı	5 Kapı

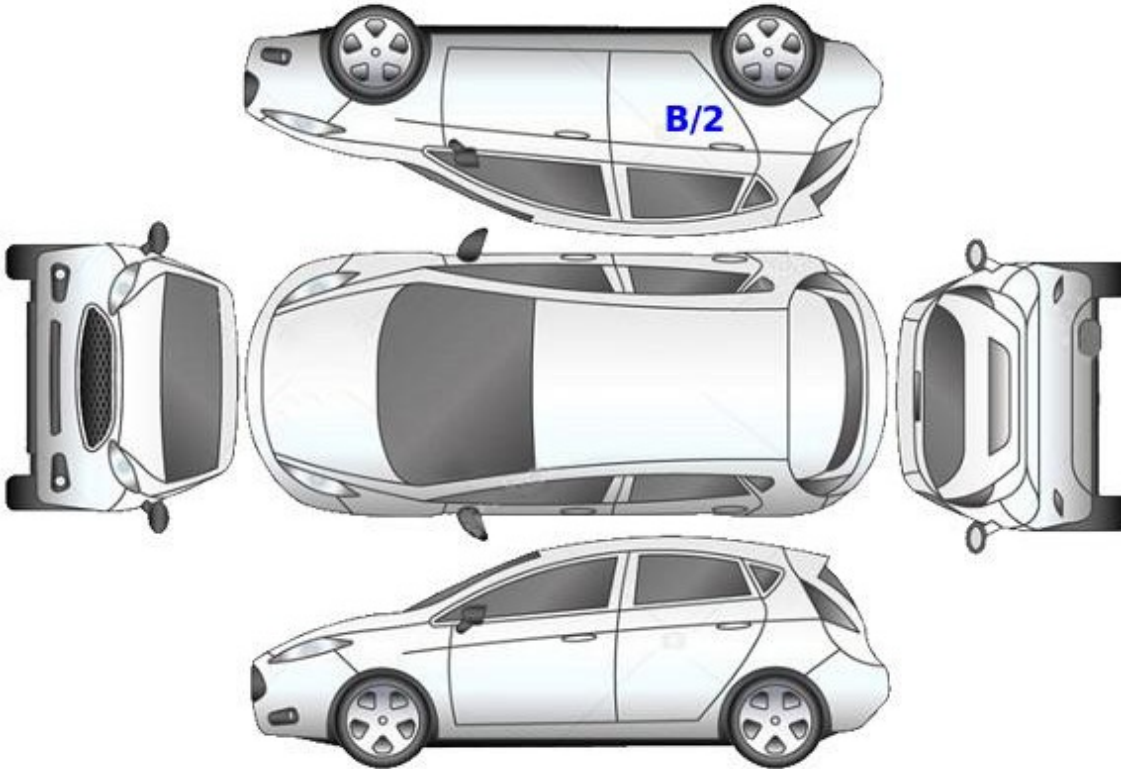
Kaporta Kontrolü(Değişmiş Boyanmış kontrolü)

B: Boyalı

B/2: Lokal Boyalı

D: Değişmiş

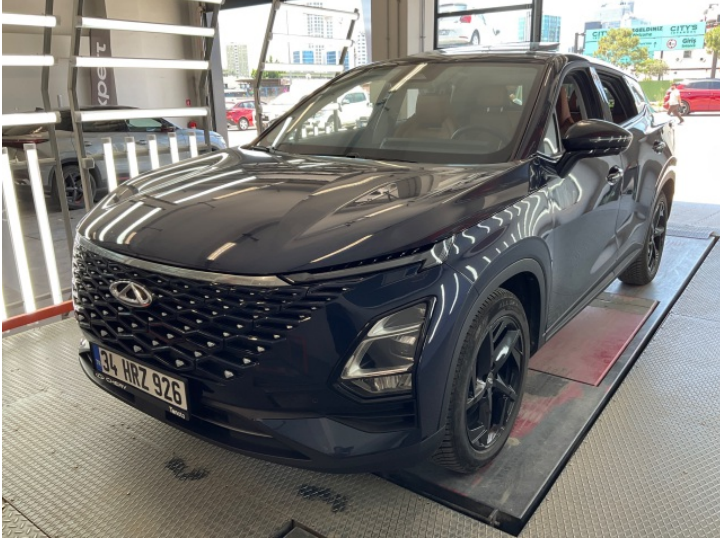
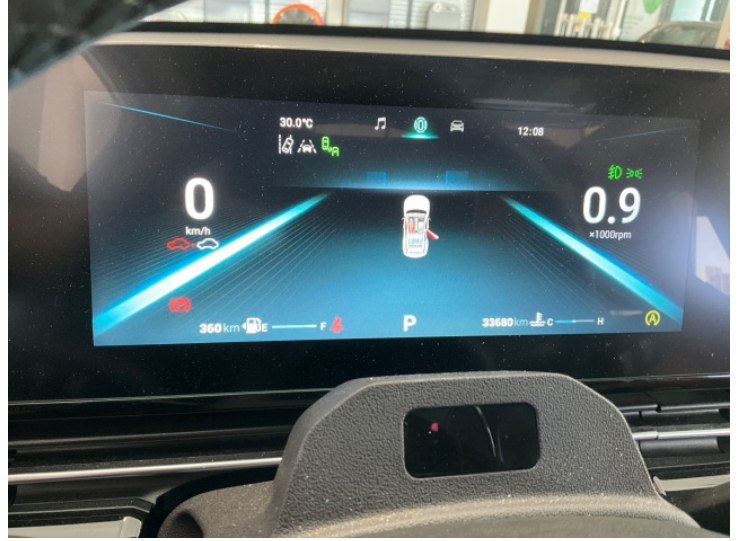
Araç Resimleri

Kapı, sağ arka, Kapı, sağ arka
> Standart Dışı Onarım

Kapı, sol ön, Kapı, sol ön >
Deforme Olmuş

Çamurluk, sağ, Çamurluk, sağ
> Hasarlı

Çamurluk, sağ, Çamurluk, sağ
> Standart Dışı Onarım

Bagaj kapağı/kapısı, Bagaj
kapısı > Standart Dışı Onarım

Ön tampon - Çizik
