# Full Plus Ekspertiz

## 06DZN494

| Marka | Chery | Motor Hacmi | 1598cc |
| Rengi | SİYAH GRİ | Model | Omada5 |

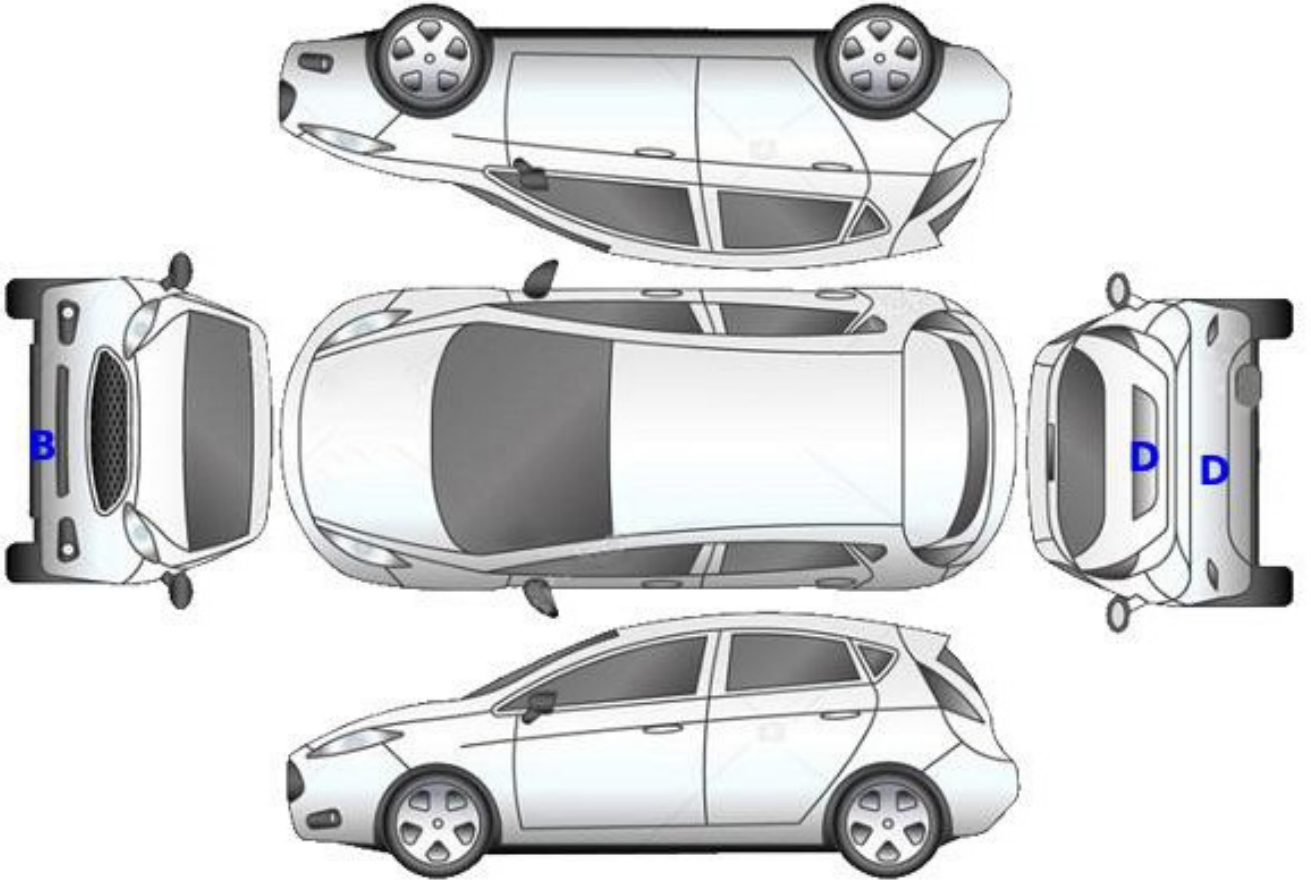
## Kaporta Kontrolü(Değişmiş Boyanmış kontrolü)

**B: Boyalı**

**B/2: Lokal Boyalı**

**D: Değişmiş**

Motor kaputu folyo söküm izleri mevcut. Araç genelinde yüzeysel çizikler mevcut. arka tampon bagaj değişen ön tampon boya

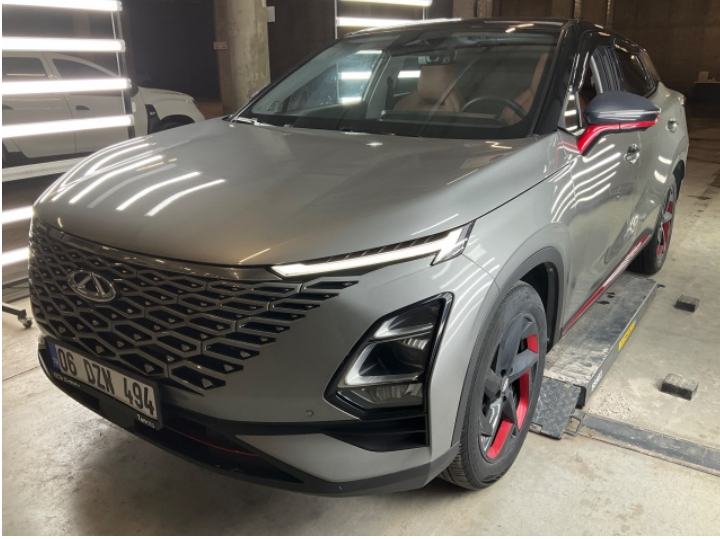
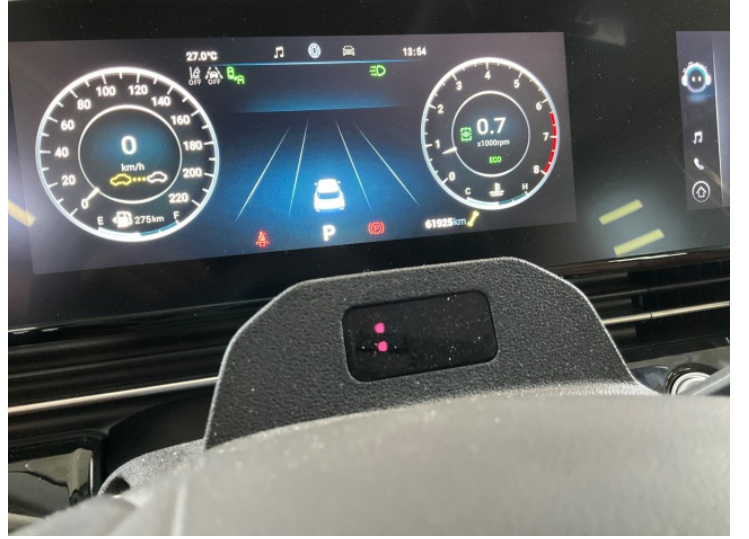
## Araç Resimleri

## Çizik

Tampon, arka, Arka tampon > Çizik

Tampon, ön, Ön tampon > Çizik

## Vuruk

Kapı, sol arka, Kapı, sol arka > Ezik

Kapı, sağ arka, Kapı, sağ arka > Ezik
