# Full Plus Ekspertiz

## 59AJS977

| Rengi | MAVİ | Model | OMADA5 |

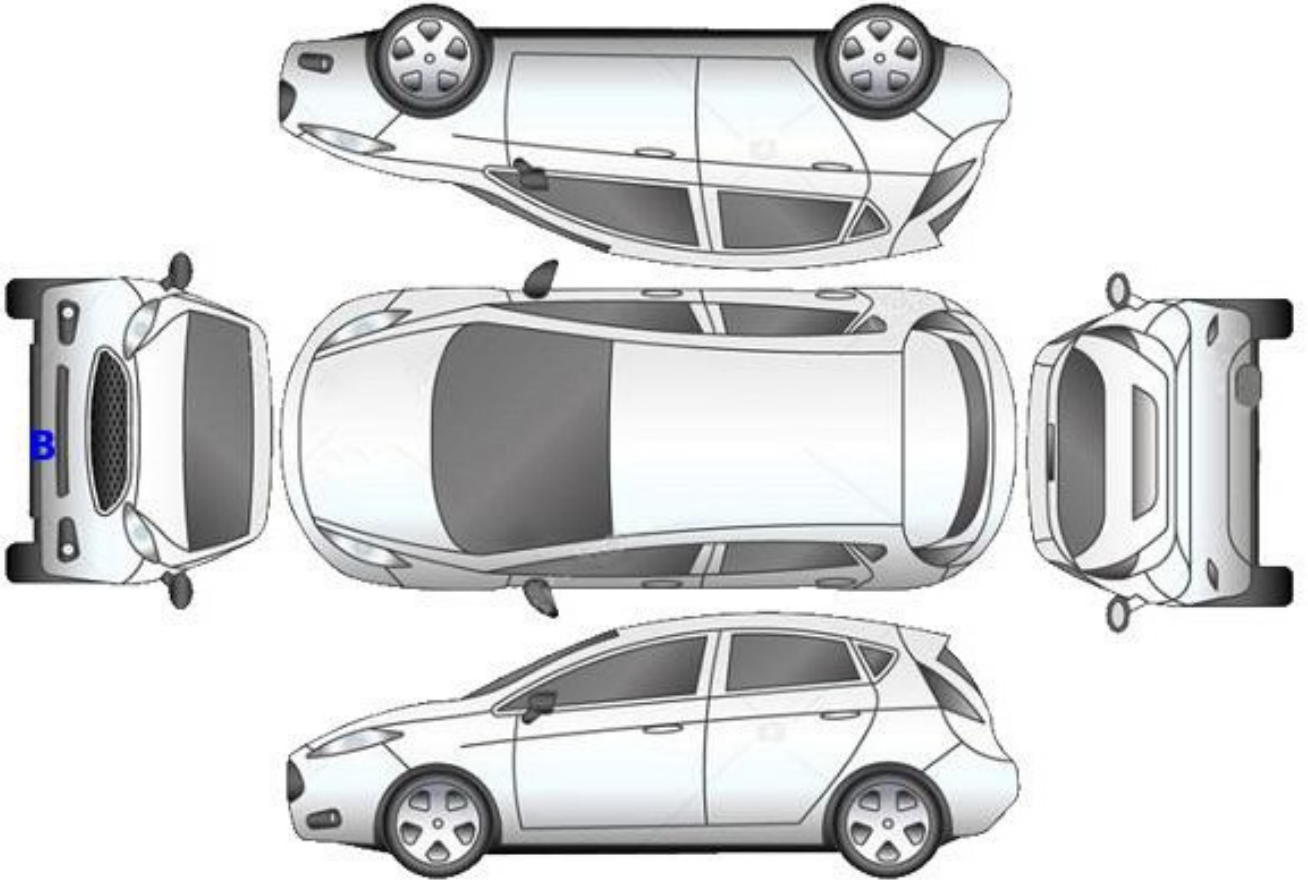
## Kaporta Kontrolü(Değişmiş Boyanmış kontrolü)

| | Durum | Notlar |
|---|---|---|
| Araç Kaporta Aksamı | | Yakıcı madde izi ve çizik mevcut. |

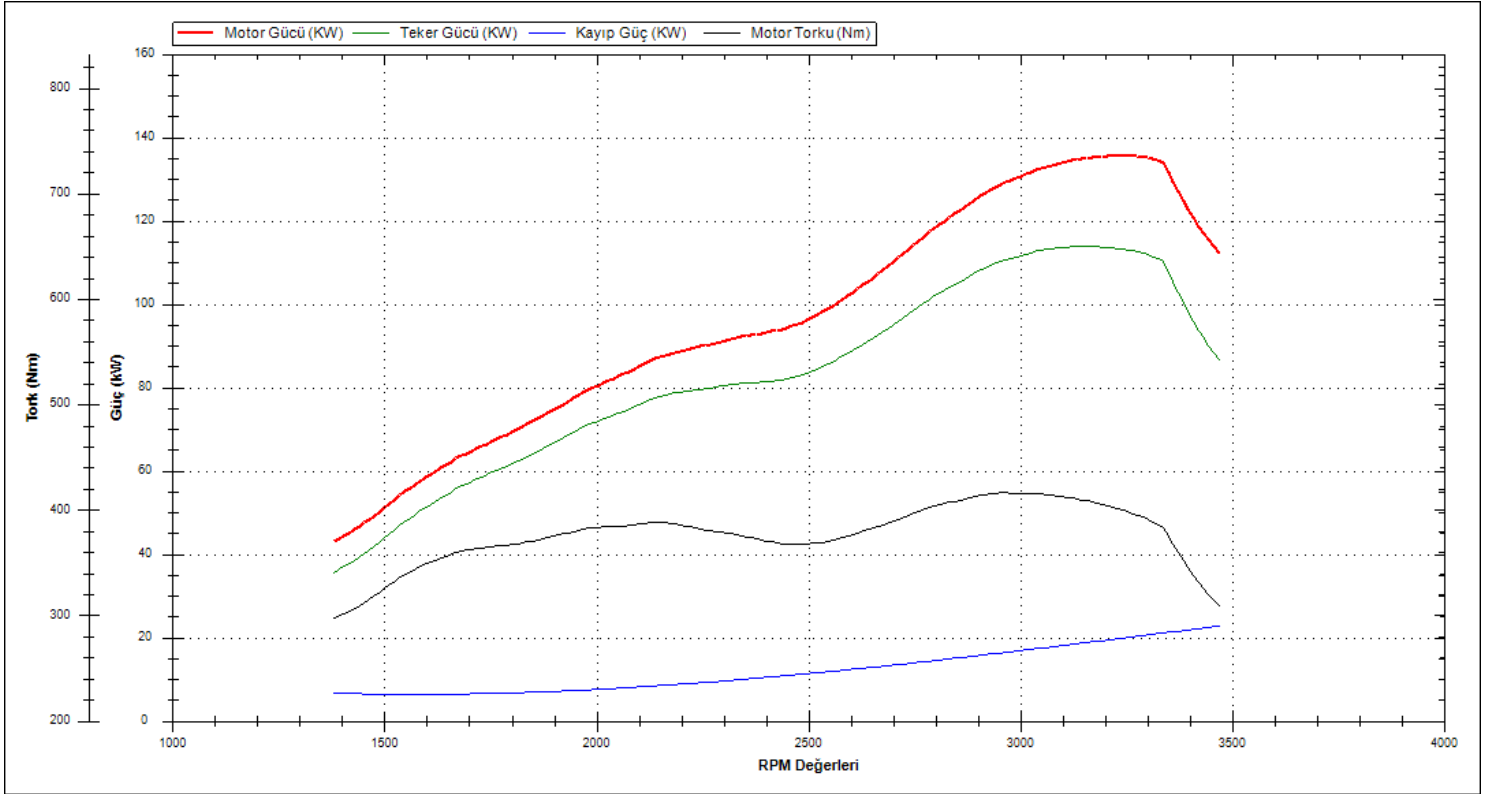
## RPM (Devir/dk) Grafiği

| 415 | 356 | 113 | 195 |
| 136 | 135 | 22 | 99,26 |

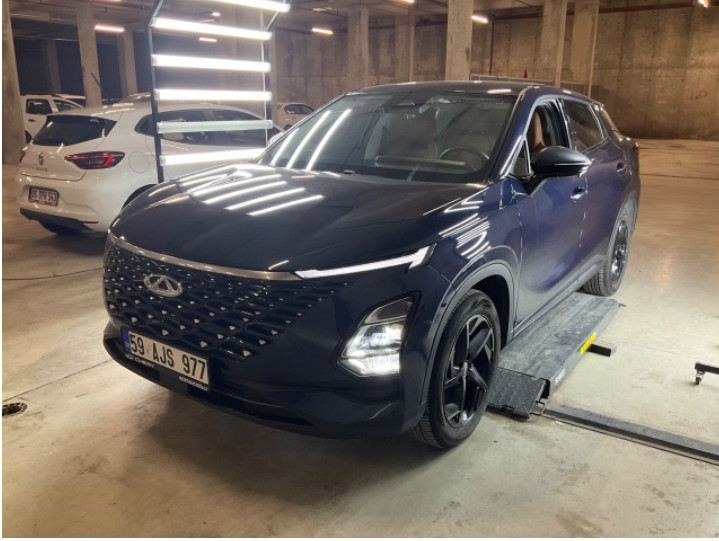
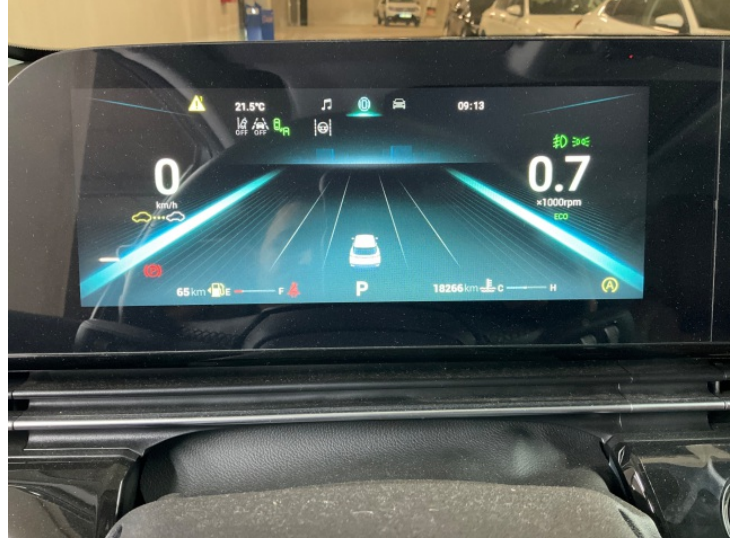
## Araç Resimleri

Tampon, ön, Ön tampon > Yüzeysel Çizik

Çamurluk, sağ arka, Çamurluk, sağ arka > Küçük Çizik

Tavan, Tavan > Yakıcı Madde ile Zarar Görmüş

Döşemeler/Kapaklar, Döşemeler/Kapaklar > Kirlenmiş
