# Full Plus Ekspertiz

## 34GPL954

Plaka	34GPL954	Şanzıman Tipi	Otomatik
KM	39658	Yakıt Cinsi	Benzin
Şase	LVVDB21B8PD144444	Motor Gücü	136 kw
Marka	Chery	Motor Hacmi	1598cc
Rengi	BEYAZ	Model	Omada5
İlk Tescil Tarihi	02-05-2023	Sonraki Muayene Tar.	11-04-2028
Model Yılı	2023	Araç Tipi	Hatchback
Ruhsat Sahibi	TAN OTO	Kapı Sayısı	5 Kapı

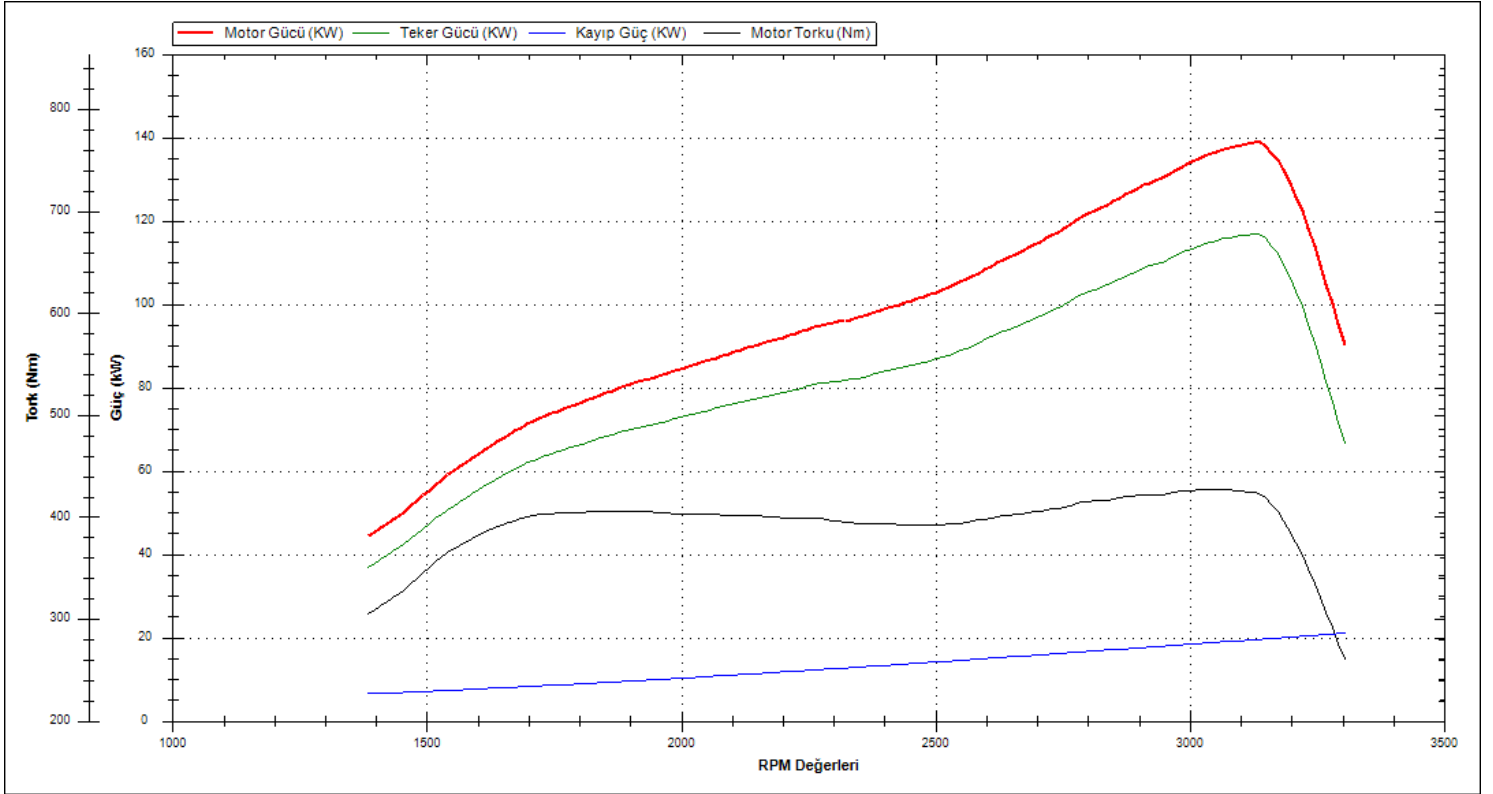
## RPM (Devir/dk) Grafiği

Ölçülen Motor Torku 427 NM	Teker Torku 360 NM	Teker Gücü 116 KW	Test Hızı 188 km/h
Ruhsat Verisi Güç 136 KW	Test Sonucu Güç 139 KW	Kayıp Güç 21 KW	Performans % 100,00
