# Full Plus Ekspertiz

## 54UG084

| Marka | Chery | Motor Hacmi | 1598cc |
| Rengi | GRI | Model | Omada5 |

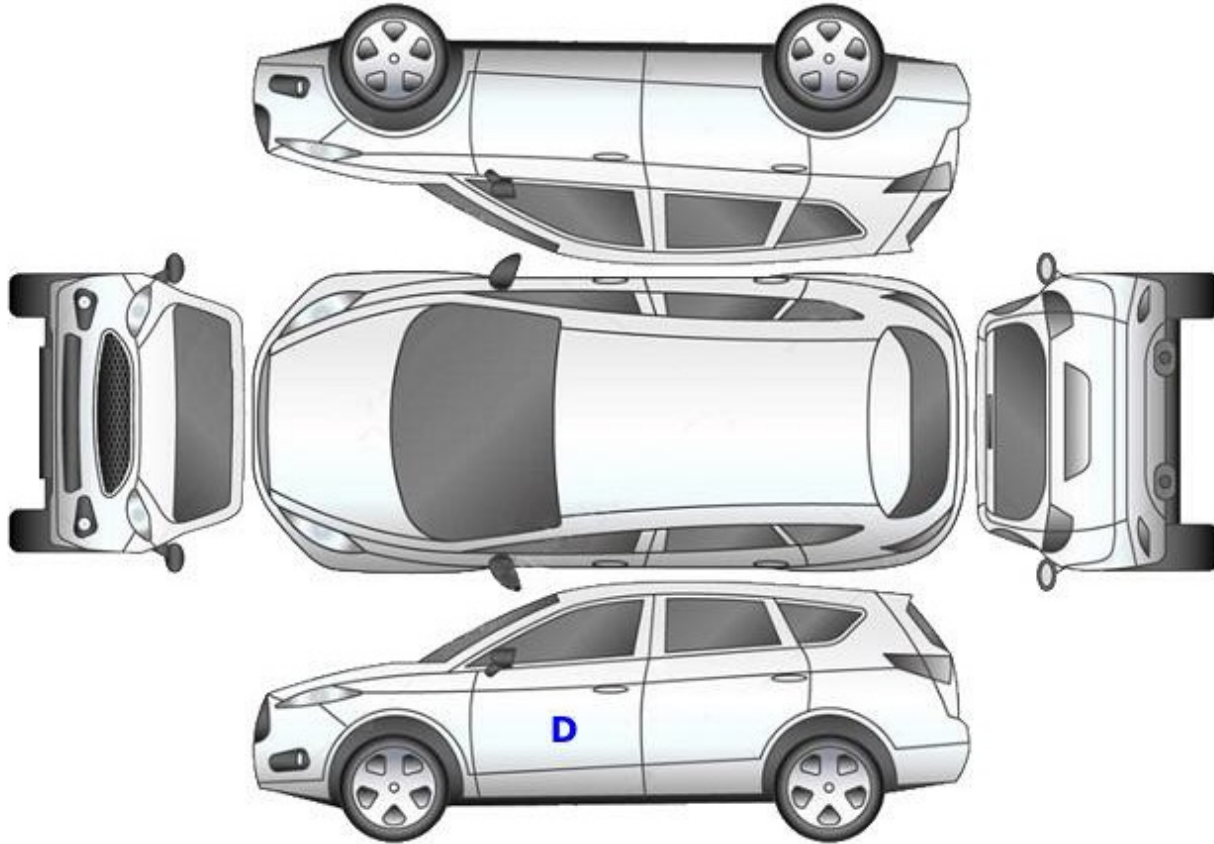
## Kaporta Kontrolü(Değişmiş Boyanmış kontrolü)

B: Boyalı

B/2: Lokal Boyalı

D: Değişmiş

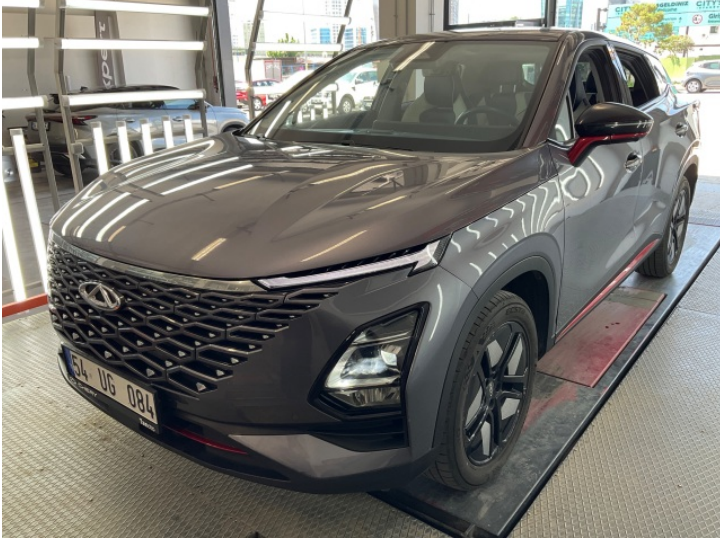
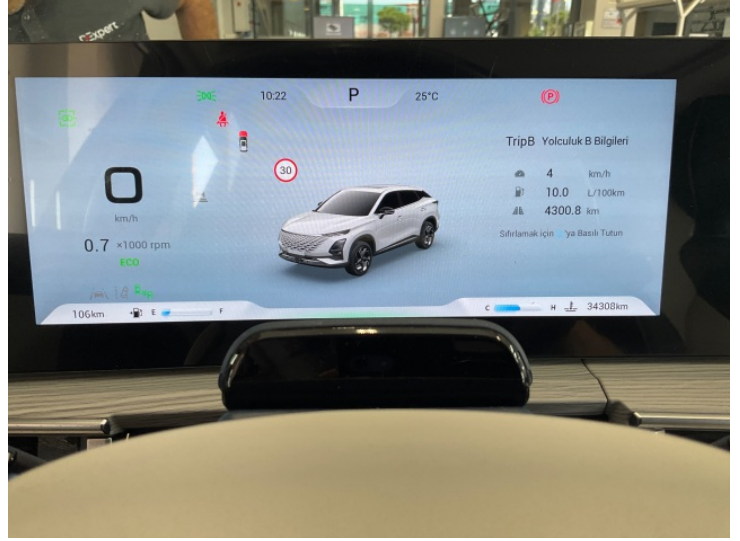
## Araç Resimleri

Motor, Alt muhafaza > Hasarlı

Tampon, arka, Arka tampon > Hasarlı

Direksiyon sistemi, Direksiyon simidi > Hasarlı
