# Full Plus Ekspertiz

## 06EOL550

| Marka | Chery | Motor Hacmi | 1598cc |
| Rengi | SİYAH BEYAZ | Model | Omada5 |

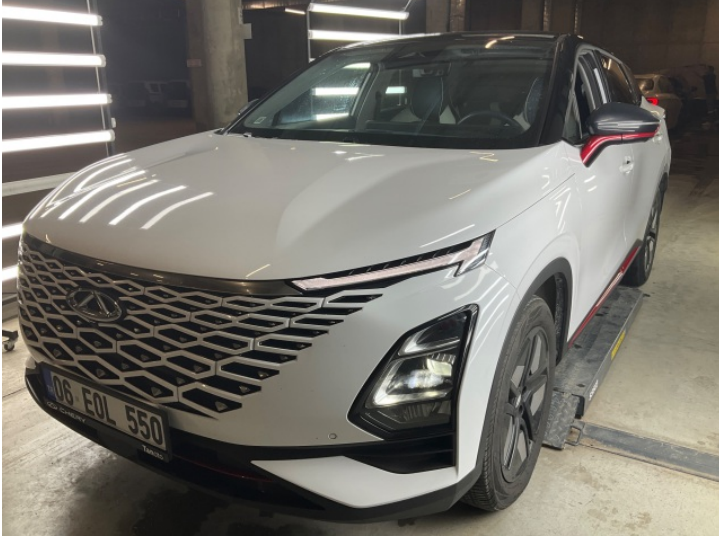
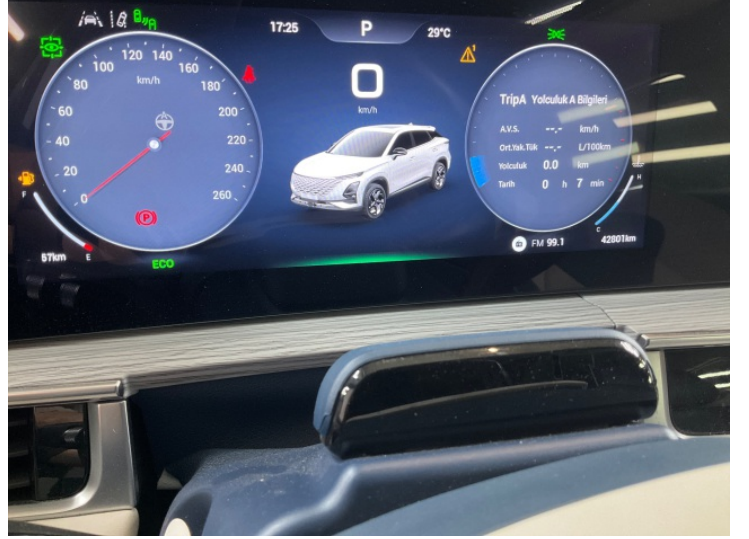
## Araç Resimleri

Kapı, sol arka, Kapı, sol arka > Noktasal Ezik

Kapı, sağ ön, Kapı, sağ ön > Noktasal Ezik

Motor kaputu, Motor kaputu > Taş izi

Döşemeler/Kapaklar, Döşemeler/Kapaklar > Kirlenmiş

Direksiyon sistemi, Direksiyon simidi > Deforme Olmuş
