Rapor Tarihi: 25.03.2026 09:47  
Rapor No: 06-01-1473156  
Mersis No: 0309073518100001

# Full Plus Ekspertiz

## 06FED493

| Rengi | SİYAH | Model | Omada5 |

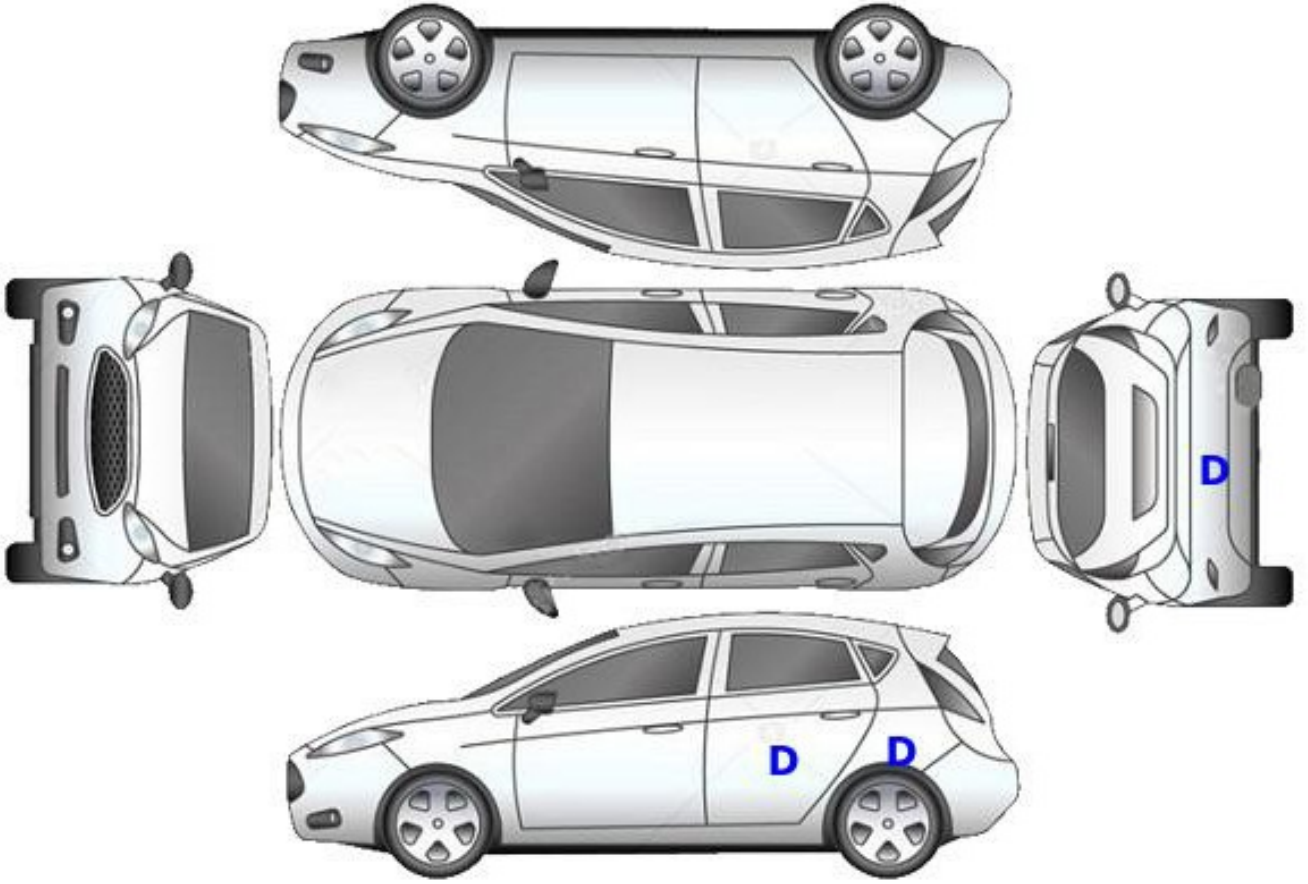
## Kaporta Kontrolü(Değişmiş Boyanmış kontrolü)

**B: Boyalı**

**B/2: Lokal Boyalı**

**D: Değişmiş**

| Parça Grubu | Parça ve Hasar |
|---|---|
| Marşbiyel, sol | Marşbiyel, sol - Boyalı |
| Kaporta | C-direk, sol - Lokal Boya |
| Kaporta | Sol Üst Frangart - Lokal Boya |

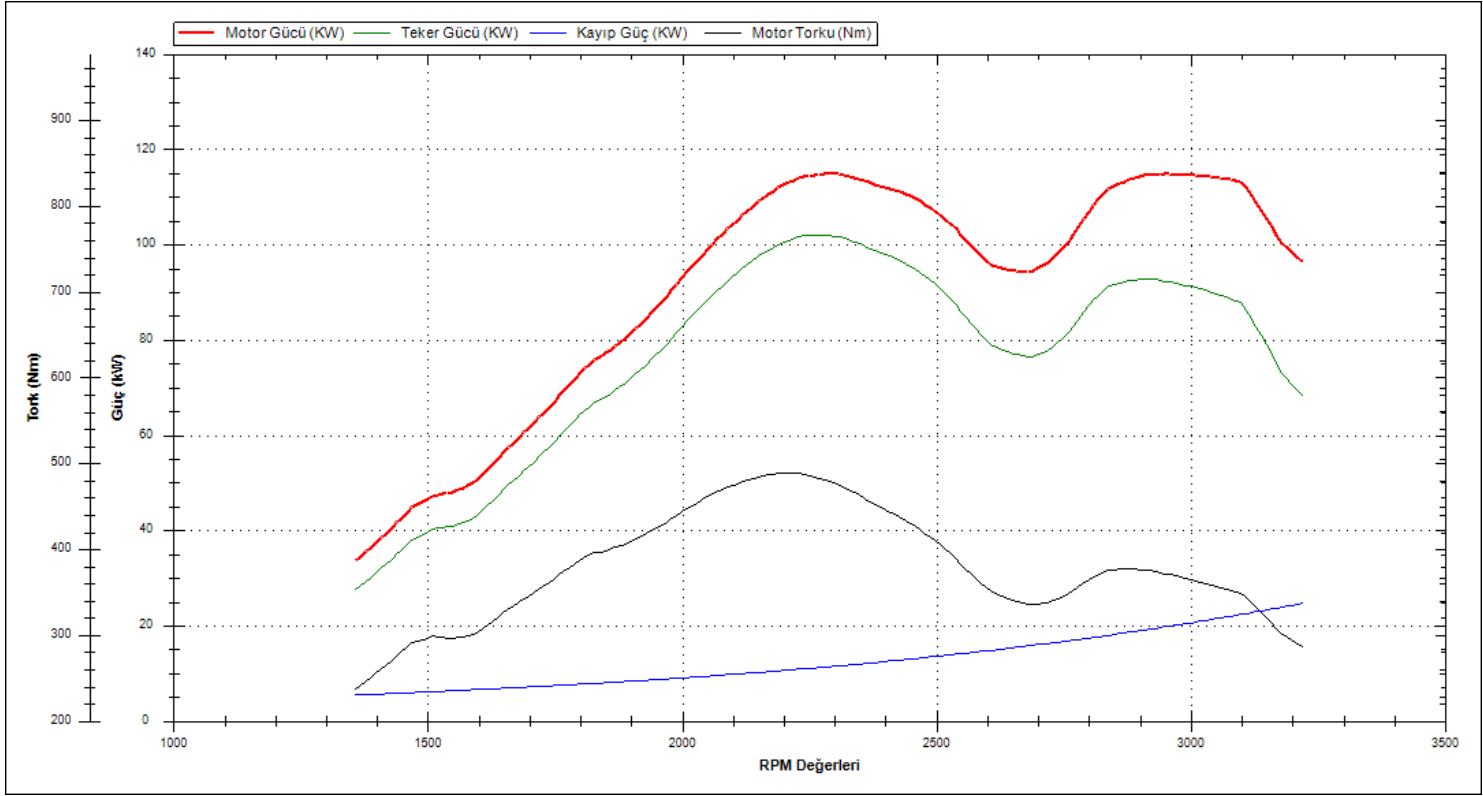
## RPM (Devir/dk) Grafiği

| 488 | 436 | 101 | 138 |
| 108 | 114 | 24 | 100,00 |
