# Full Plus Ekspertiz

## 34MBG441

| Motor Hacmi | 1598cc | Marka | Chery |
| Rengi | GRI | Model | Omada5 |

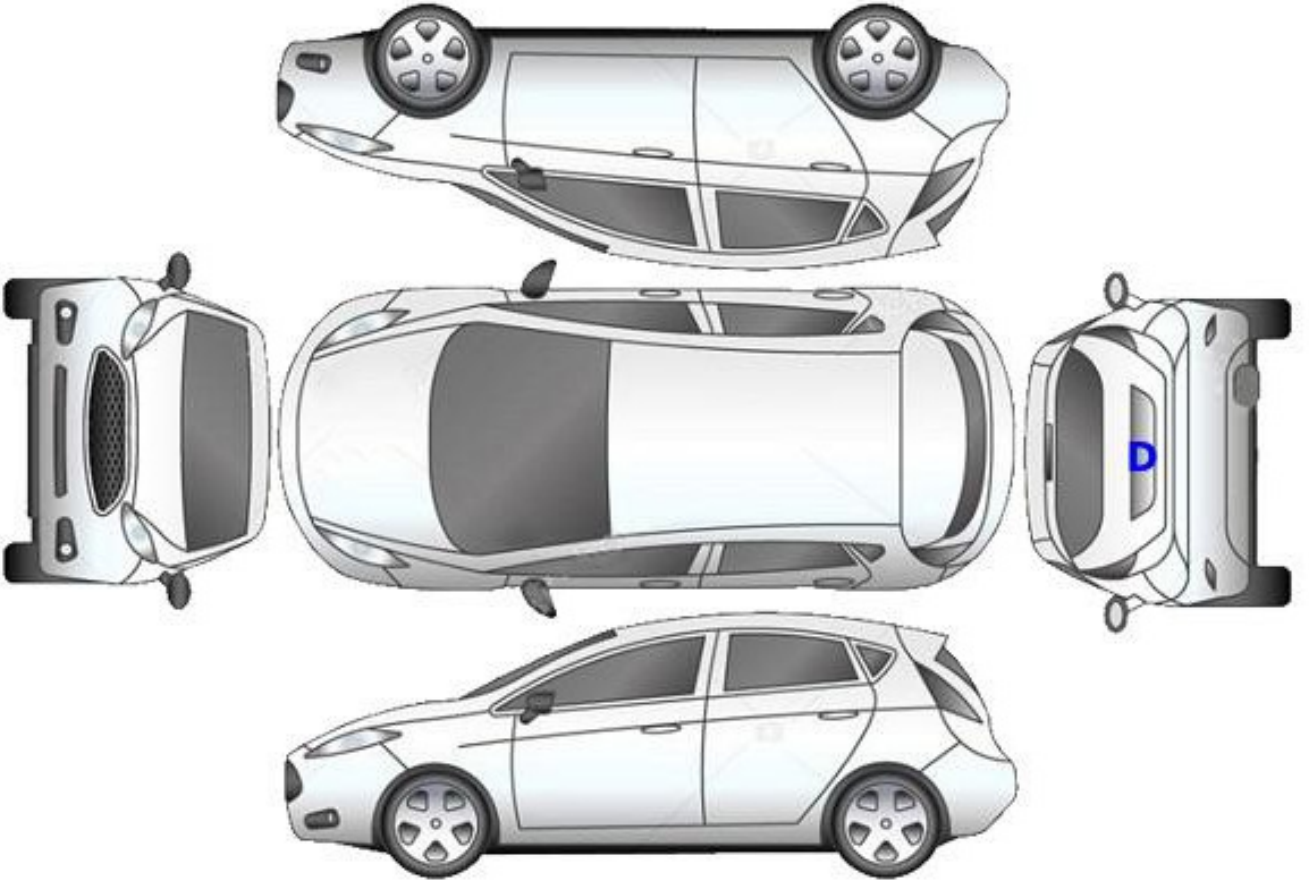
## Kaporta Kontrolü(Değişmiş Boyanmış kontrolü)

**B: Boyalı**

**B/2: Lokal Boyalı**

**D: Değişmiş**

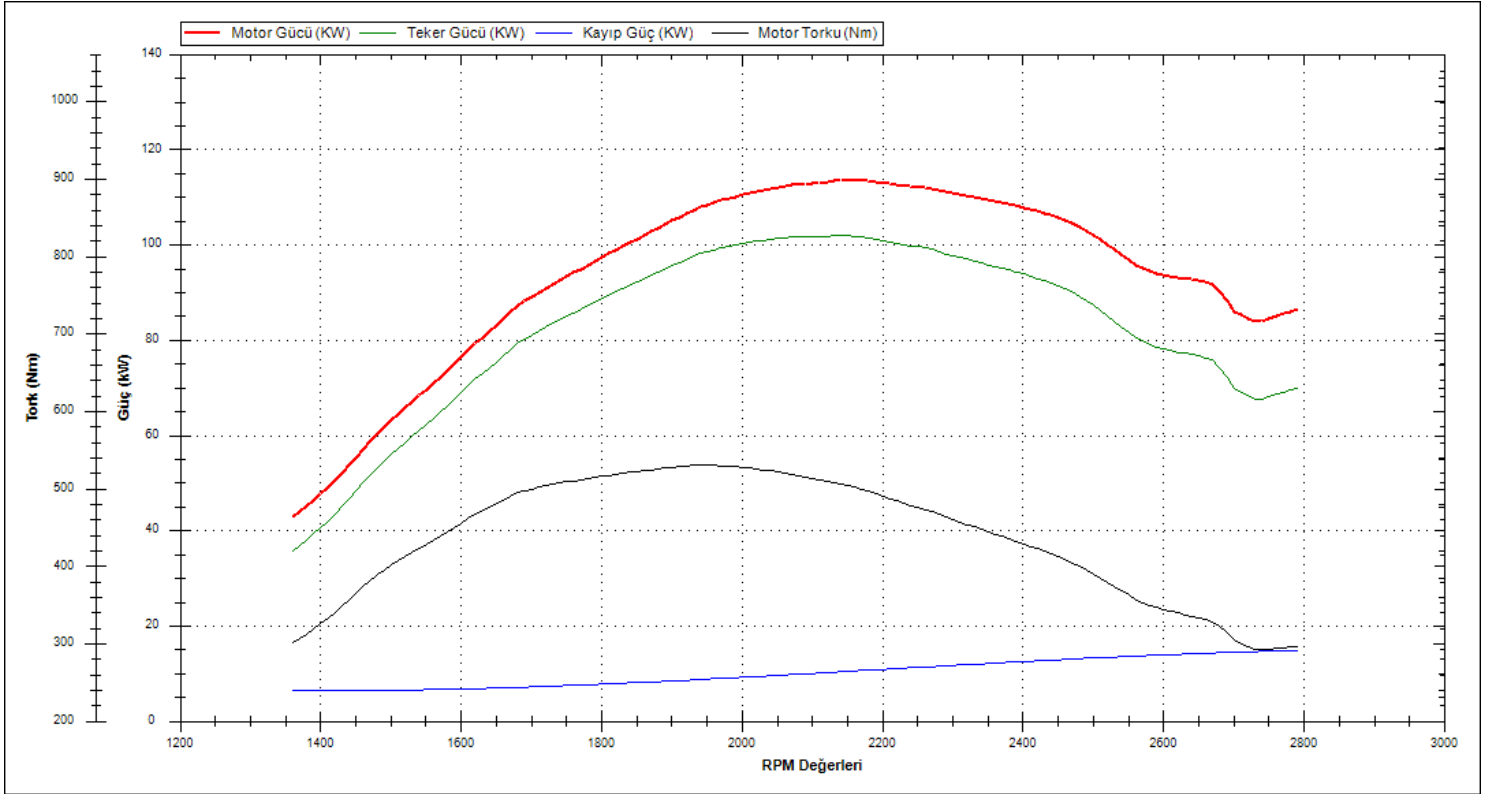
## RPM (Devir/dk) Grafiği

| Ölçülen Motor Torku | Teker Torku | Teker Gücü | Test Hızı |
| 530 | 482 | 101 | 129 |
| Ruhsat Verisi Güç | Test Sonucu Güç | Kayıp Güç | Performans % |
| 136 | 113 | 14 | 83,09 |

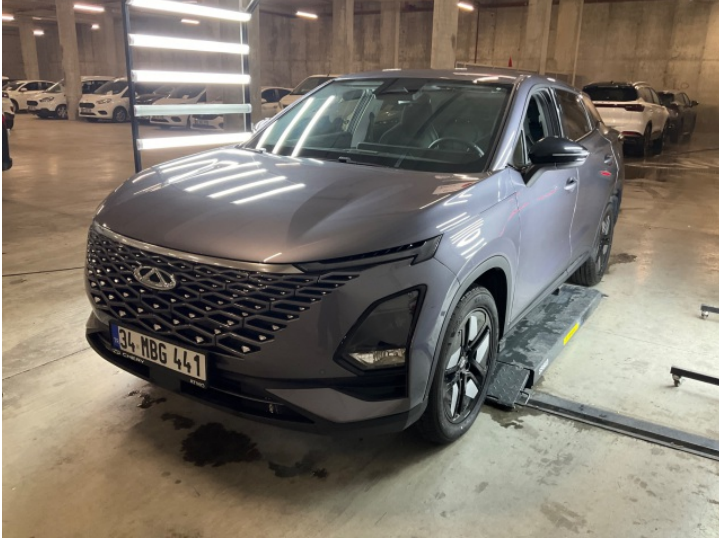
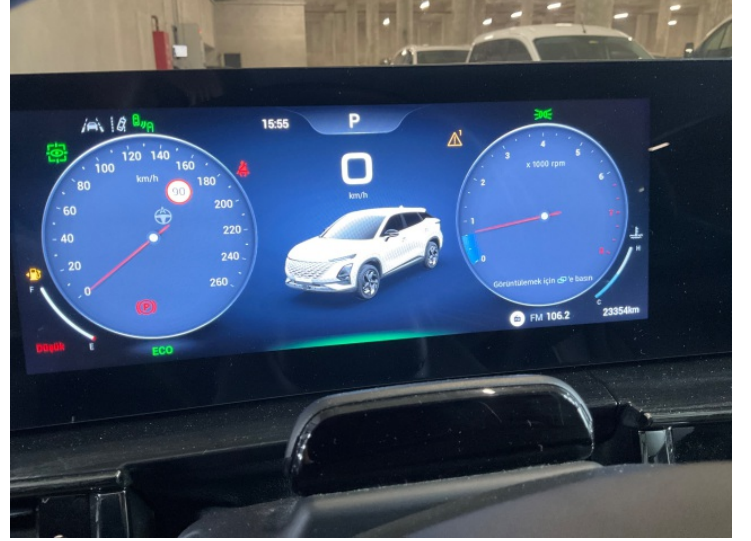
## Araç Resimleri

Kapı, sağ arka, Kapı, sağ arka  
> Çizik

Kapı, sağ ön, Kapı, sağ ön >  
Çizik

Çamurluk, sağ, Çamurluk, sağ  
> Çizik

Tampon, ön, Ön tampon >  
Çizik
