# Full Plus Ekspertiz

## 34KJC700

| Motor Hacmi | 1598cc | Marka | Chery |
| Rengi | SİYAH KIRMIZI | Model | Tiggo7PRO |

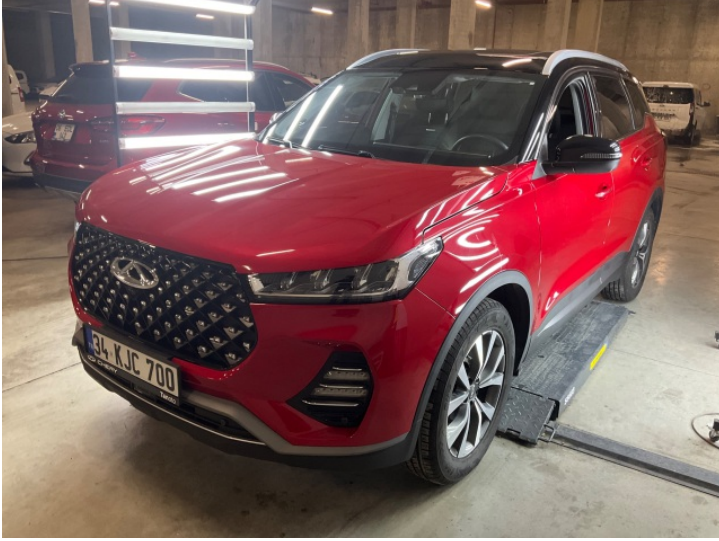
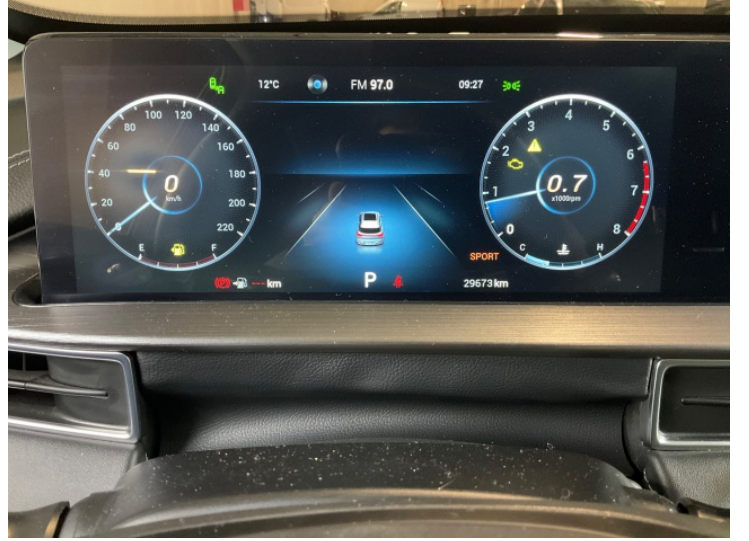
## Araç Resimleri

Motor, Yağ seviyesi > Eksik

Kapı, sağ arka, Kapı, sağ arka > Yakıcı Madde ile Zarar Görmüş

Çamurluk, sol, Çamurluk, sol > Yakıcı Madde ile Zarar Görmüş

Motor kaputu, Motor kaputu > Taş izi

Sunroof mekanizması - Arızalı

Sunroof mekanizması çalışması hatalı kapanmadan geri açılıyor.
