Rapor Tarihi: 12.02.2026 09:37  
Rapor No: 06-01-1462976  
Mersis No: 0309073518100001

# Full Plus Ekspertiz

## 34KPR241

| Rengi | SİYAH KIRMIZI | Model | Tiggo7PRO |

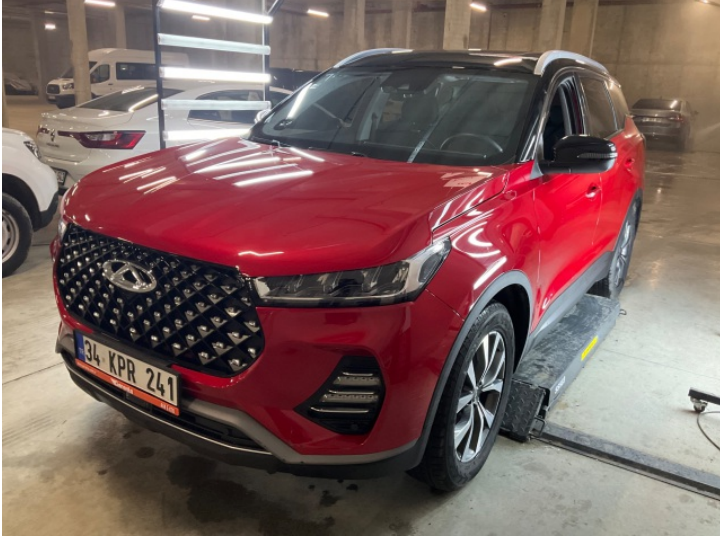
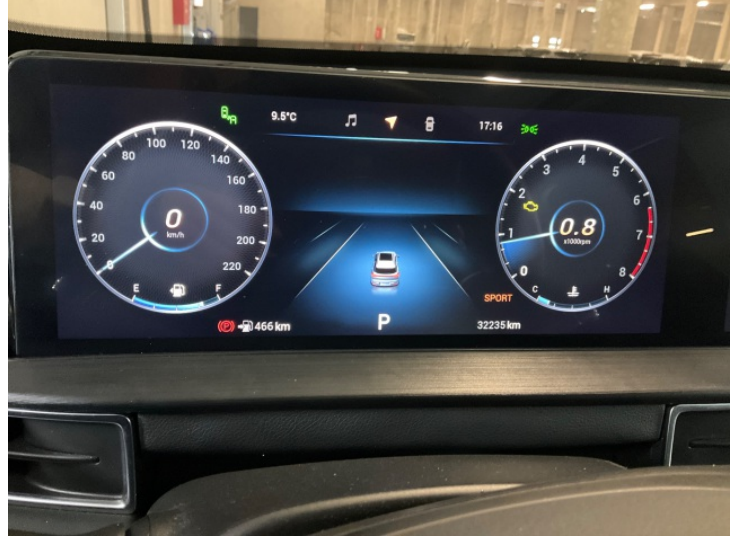
## Araç Resimleri

## Çizik

Kapı, sol ön, Kapı, sol ön > Çizik

Tampon, ön, Ön tampon > Çizik

Tampon, arka, Arka tampon > Çizik

Arka lambalar, Arka lamba camı, sol > Çizik
