Rapor Tarihi: 01.08.2026 13:36  
Rapor No: 34-04-1508271  
Mersis No: 0005114804300001

# Full Plus Ekspertiz

## 34KTE282

| Rengi | GRİ | Model | Tiggo7PRO |

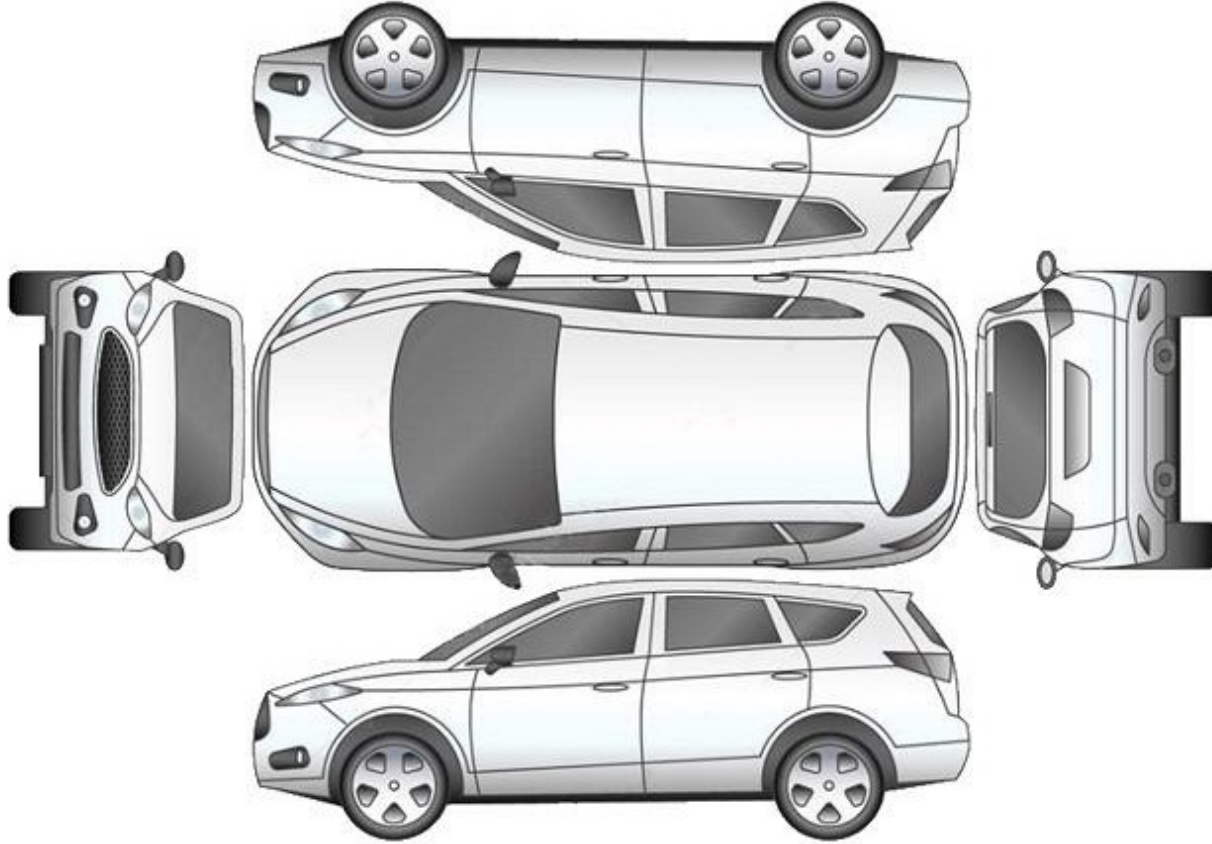
## Kaporta Kontrolü(Değişmiş Boyanmış kontrolü)

\*\*\*Araçta değişmiş ve boyanmış parça bulunmamaktadır\*\*\*

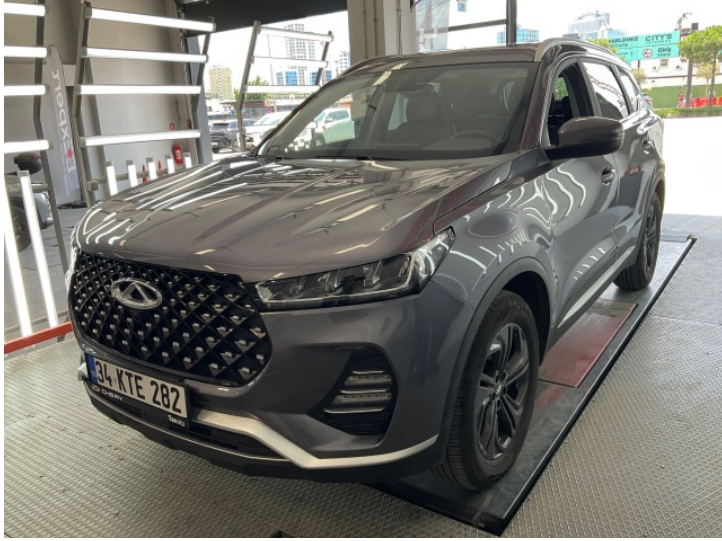
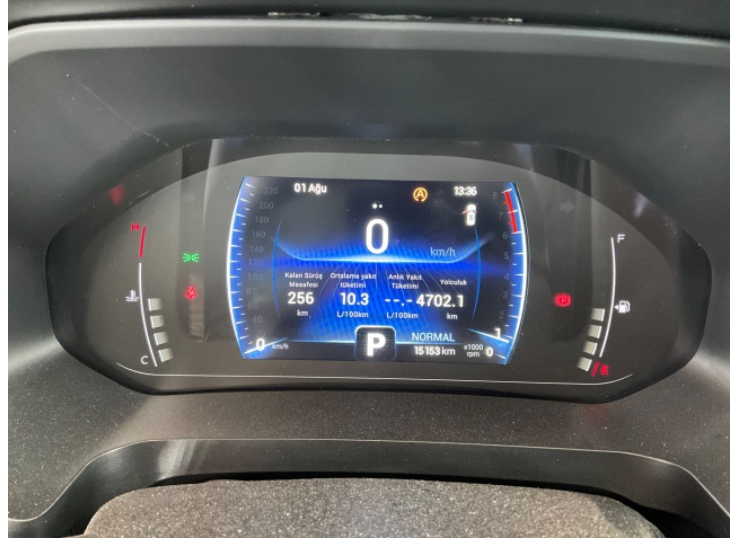
## Araç Resimleri

## Çizik

Tampon, ön, Ön tampon >  
Çizik

Kapı, sağ arka, Kapı, sağ arka  
> Hasarlı

Çamurluk, sağ arka, Çamurluk,  
sağ arka > Hasarlı

Döşemeler/Kapaklar, Pandizot  
> Sökülmüş-Yok
