# Full Plus Ekspertiz

## 34GYB457

| Marka | Chery | Motor Hacmi | 1598cc |
| Rengi | GRI | Model | Tiggo7PRO |

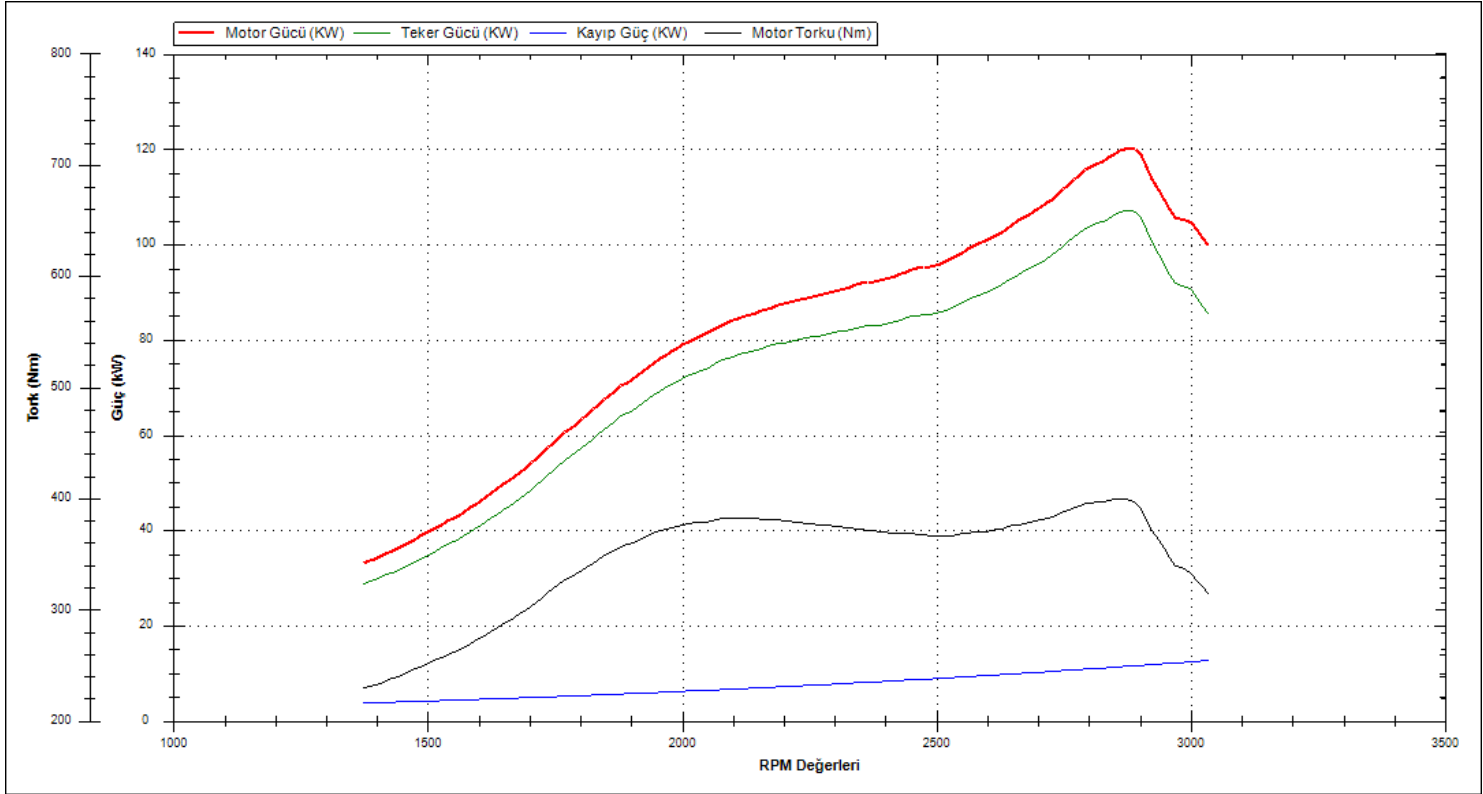
## RPM (Devir/dk) Grafiği

| Ölçülen Motor Torku | Teker Torku | Teker Gücü | Test Hızı |
| 400 | 356 | 107 | 172 |
| Ruhsat Verisi Güç | Test Sonucu Güç | Kayıp Güç | Performans % |
| 136 | 120 | 12 | 88,24 |

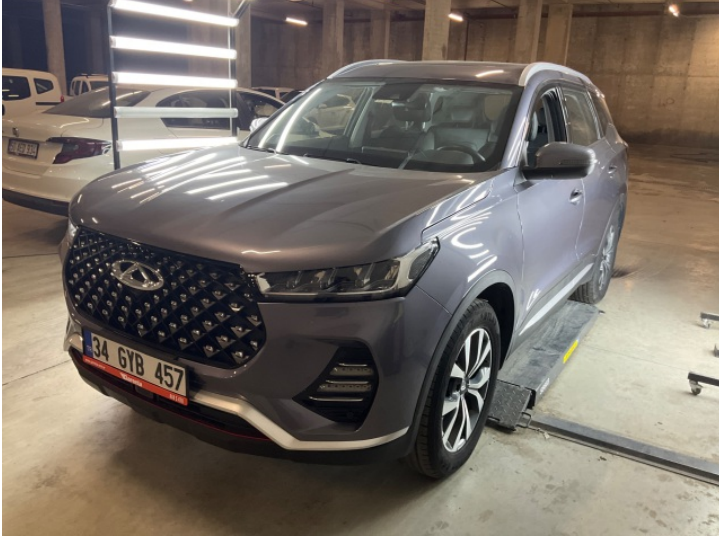
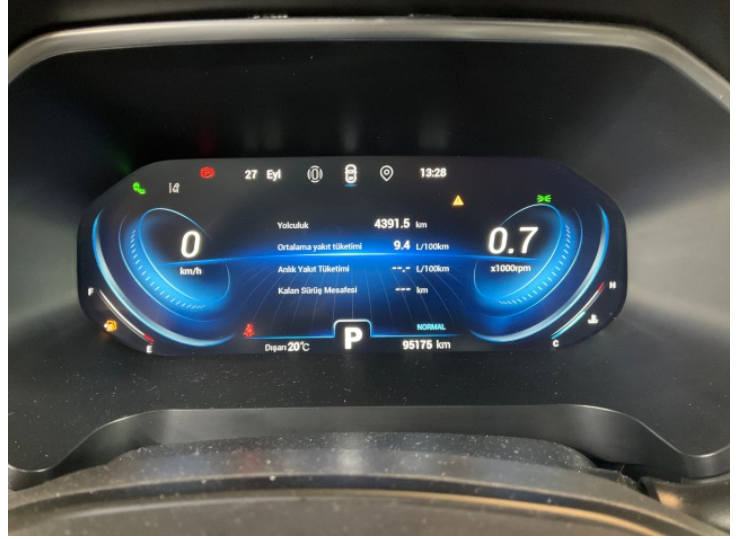
## Araç Resimleri

Tampon, ön, Ön tampon > Çizik

Çamurluk, sol, Nikelaj, ızgara > Çizik

Kaporta, Sol Arka Şase > Ezik

Arka bölüm, Arka sac/panel > Ezik
