# Full Plus Ekspertiz

## 06EBK974

| Marka | Chery | Motor Hacmi | 1598cc |
| Rengi | SİYAH KIRMIZI | Model | Tiggo7PRO |

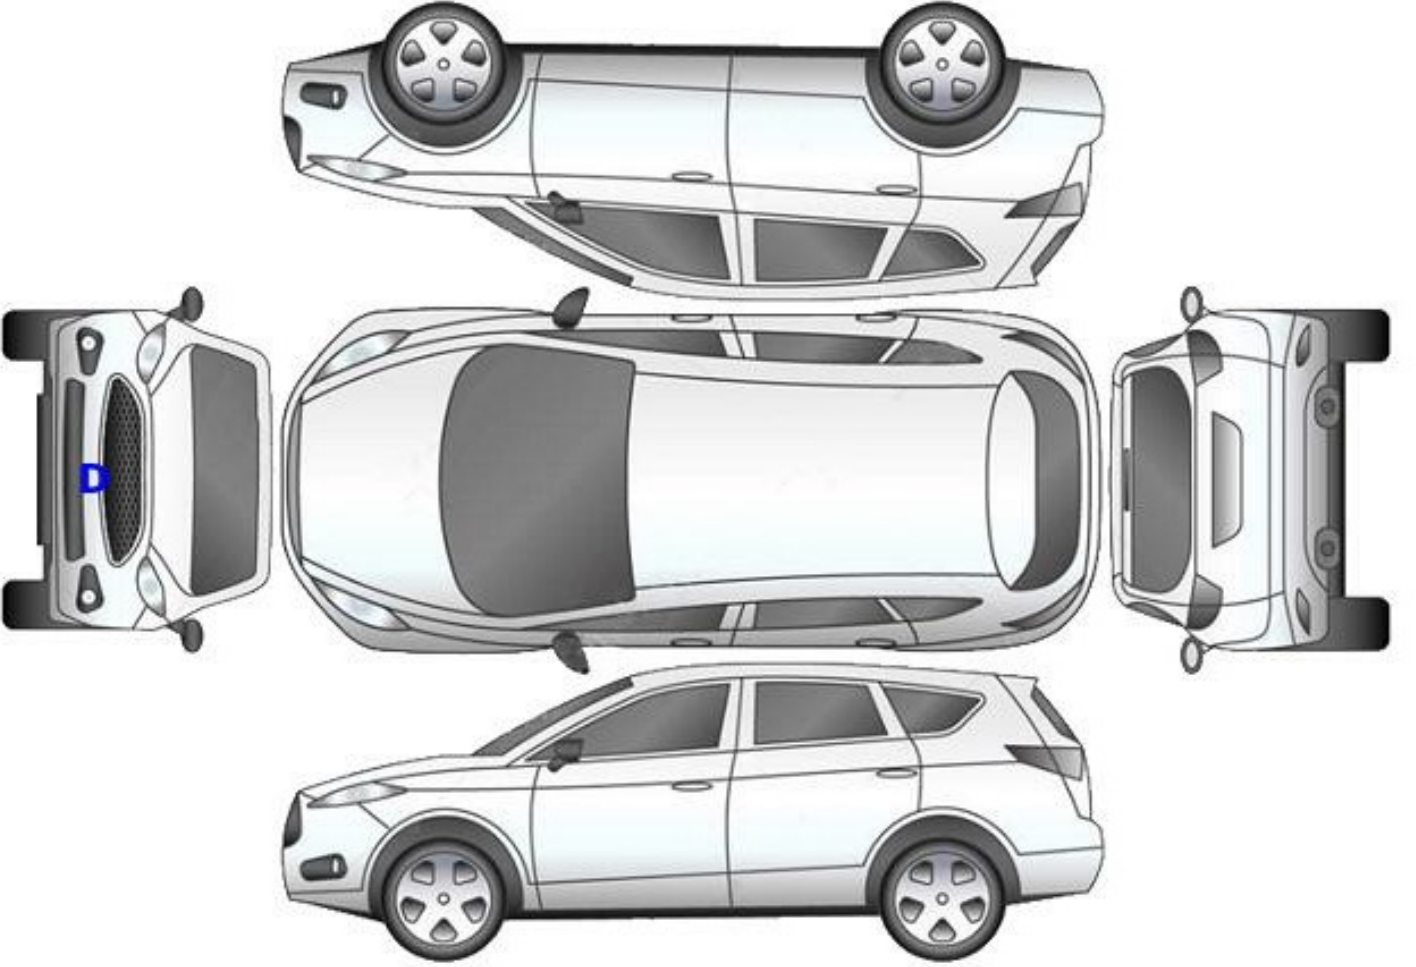
## Kaporta Kontrolü(Değişmiş Boyanmış kontrolü)

**B: Boyalı**

**B/2: Lokal Boyalı**

**D: Değişmiş**

Araç marka modelinden dolayı OBD testi yapılamadı. Motor kaputunda, sağ ve sol ön çamurlukta folyo olduğundan dolayı gözle boya kusur tespiti yapılamadı . Araç mikron değerleri yüksek ve değişkenlik göstermektedir

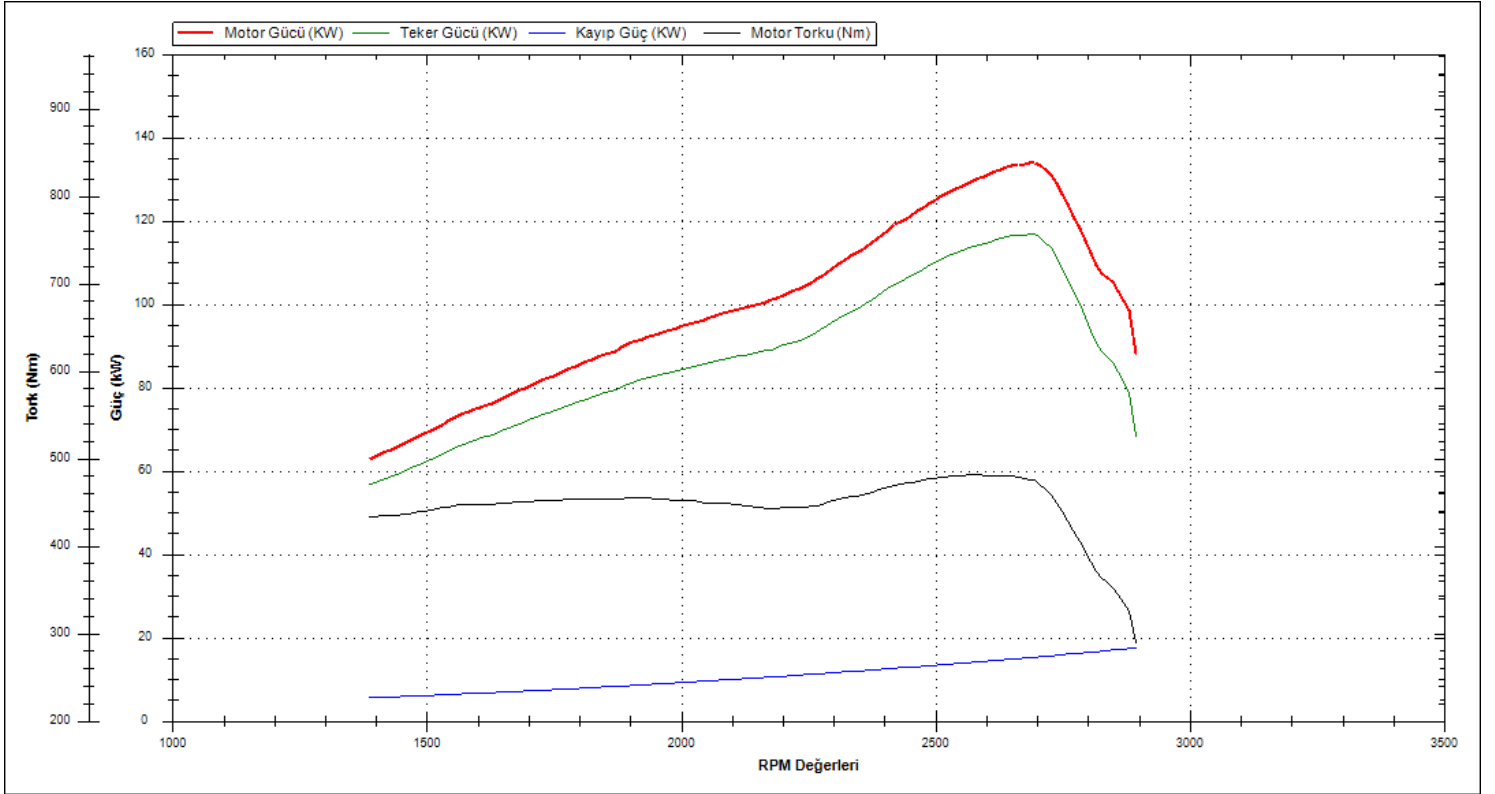
## RPM (Devir/dk) Grafiği

| 481 | 422 | 116 | 161 |
| 136 | 133 | 17 | 97,79 |
