Rapor Tarihi: 30.03.2026 14:20
Rapor No: 06-01-2473847
Mersis No: 0309073518100001

Full Plus Ekspertiz

Plaka	41YB375	Şanzıman Tipi	Otomatik
KM	51784	Yakıt Cinsi	Benzin
Şase	LVVDB21B3PD757278	Motor Gücü	136 kw
Motor Hacmi	1598cc	Marka	Chery
Rengi	GRI	Model	Tiggo7PRO
İlk Tescil Tarihi	26-06-2023	Sonraki Muayene Tar.	20-04-2026
Model Yılı	2023	Araç Tipi	SUV (Hatchback**)
Ruhsat Sahibi	TAN OTO	Kapı Sayısı	5 Kapı

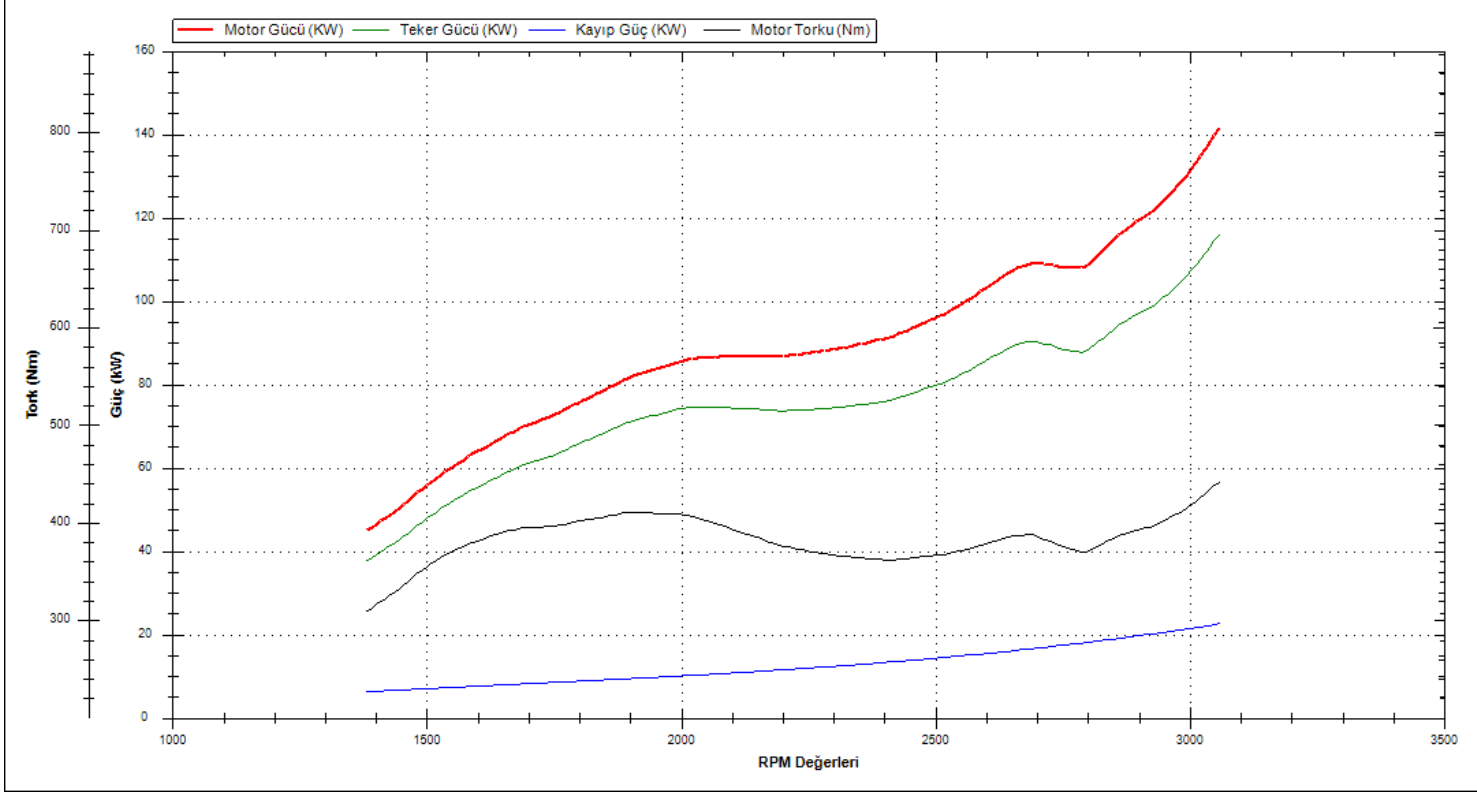
RPM (Devir/dk) Grafiği

Ölçülen Motor Torku 432 NM	Teker Torku 356 NM	Teker Gücü 111 KW	Test Hızı 173 km/h
Ruhsat Verisi Güç 136 KW	Test Sonucu Güç 126 KW	Kayıp Güç 9 KW	Performans % 92,65

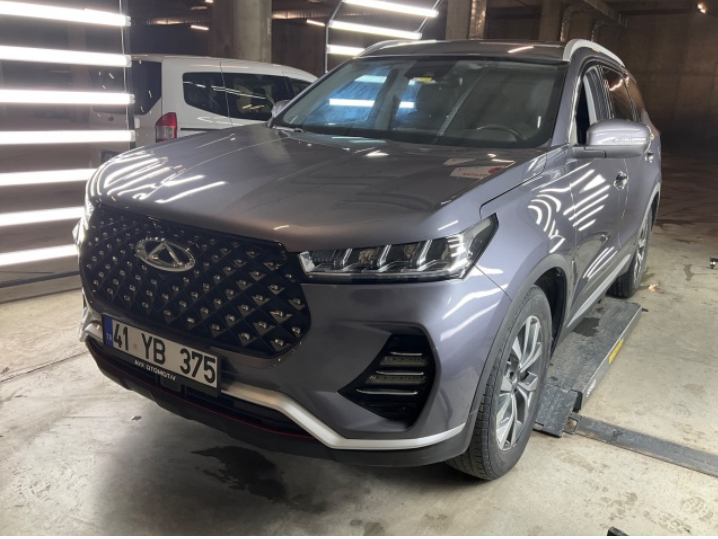
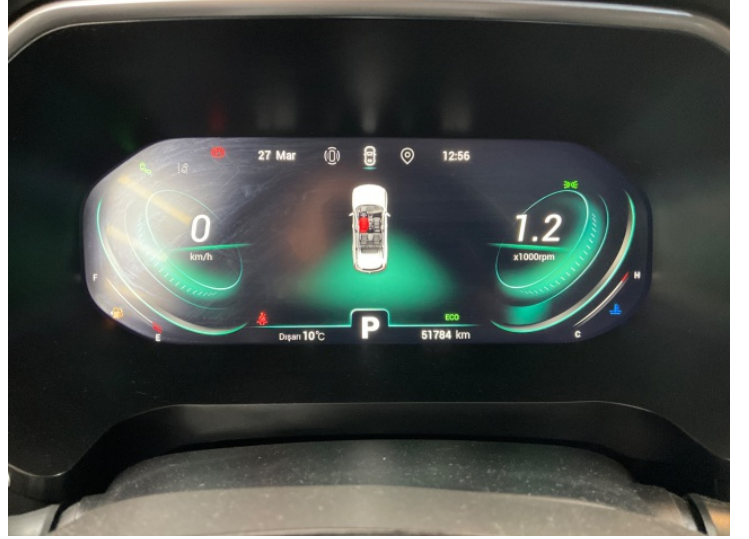
Araç Resimleri

Kapı, sol arka, Kapı, sol arka > Noktasal Ezik

Kapı, sağ arka, Kapı, sağ arka > Standart Dışı Onarım

Motor kaputu, Motor kaputu > Küçük Vuruk
