Rapor Tarihi: 11.06.2026 11:35
Rapor No: 06-01-1494050
Mersis No: 0309073518100001

Full Plus Ekspertiz

| Marka | Chery | Motor Hacmi | 1595cc |
| Rengi | BEYAZ SİYAH | Model | Tiggo7PRO |

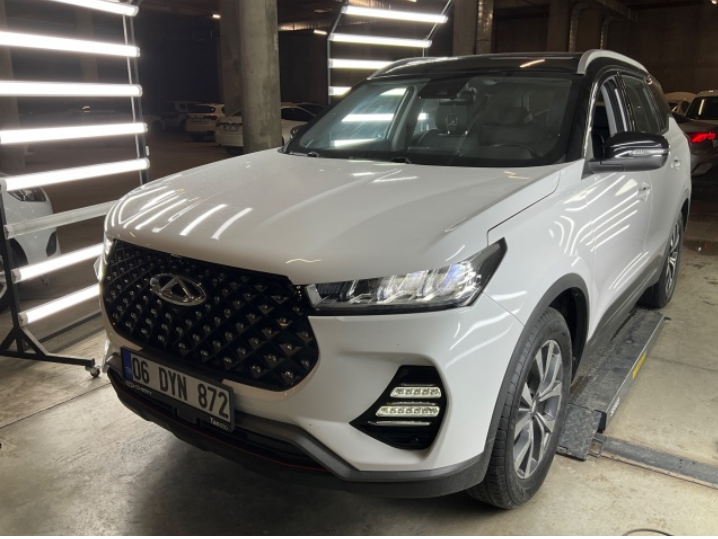
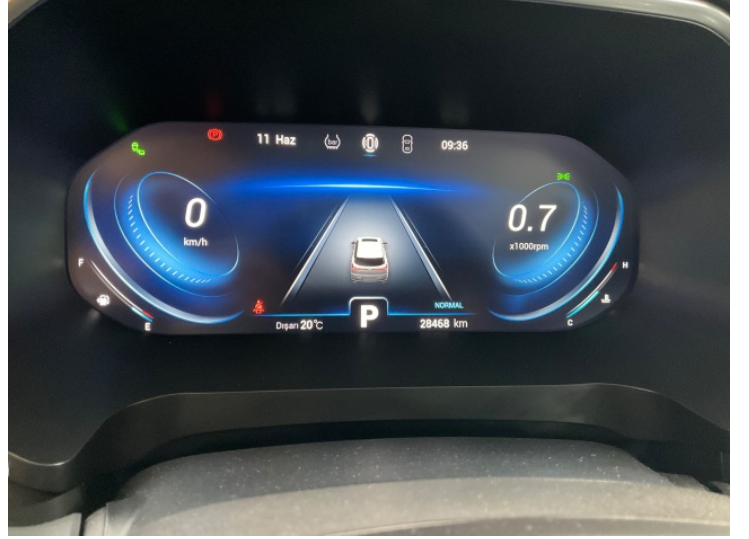
Araç Resimleri

Çizik

Tampon, arka, Arka tampon > Çizik

Kapı, sol arka, Kapı, sol arka > Noktasal Ezik

Tampon, ön, Ön tampon > Küçük Çizik

Tavan, Tavan > Yakıcı Madde
İle Zarar Görmüş
