Rapor Tarihi: 07.07.2026 11:29
Rapor No: 06-01-1501528
Mersis No: 0309073518100001

Full Plus Ekspertiz

Plaka	06ABT927	Şanzıman Tipi	Otomatik
KM	30541	Yakıt Cinsi	Benzin
Şase	LVVDB21B0RD719929	Motor Gücü	136 kw
Marka	Chery	Motor Hacmi	1598cc
Rengi	SİYAH BEYAZ	Model	Tiggo7PRO
İlk Tescil Tarihi	19-03-2024	Sonraki Muayene Tar.	03-02-2027
Model Yılı	2024	Araç Tipi	SUV (Hatchback**)
Ruhsat Sahibi	TAN OTO	Kapı Sayısı	5 Kapı

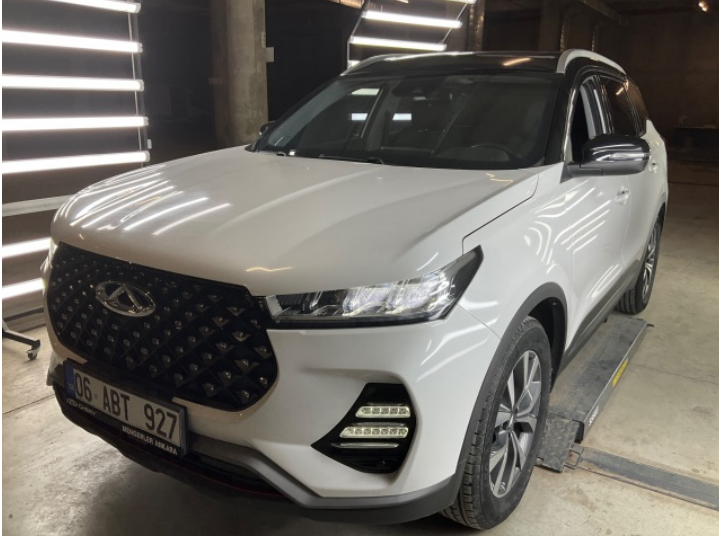
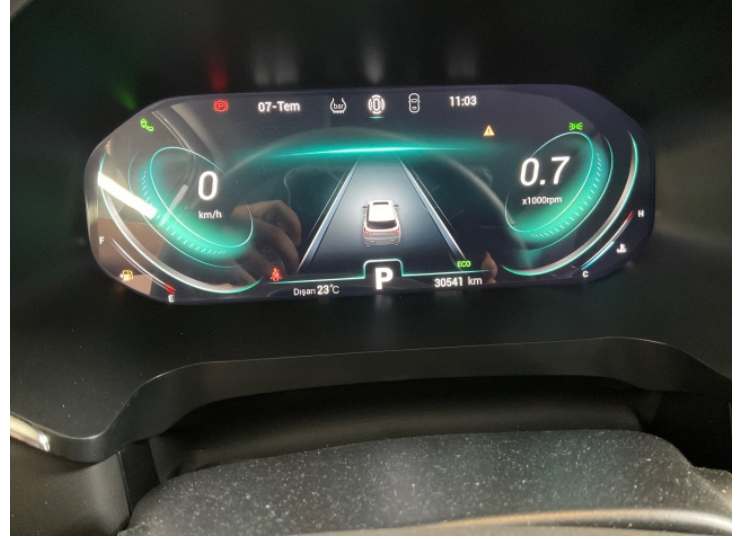
Araç Resimleri

Kapı, sol ön, Kapı kolu, iç > Onaysız

Tampon, ön, Spoiler > Standart Dışı Onarım

Tampon, arka, Tampon koruyucu orta > Hasarlı

Çamurluk, sağ, Davlumbaz > Hasarlı

Kapı, sol arka, Kapı, sol arka > Noktasal Ezik

Tampon, ön, Spoiler > Küçük Çizik
