# Full Plus Ekspertiz

## 34HYA159

| Rengi | SİYAH | Model | Tiggo7PRO |

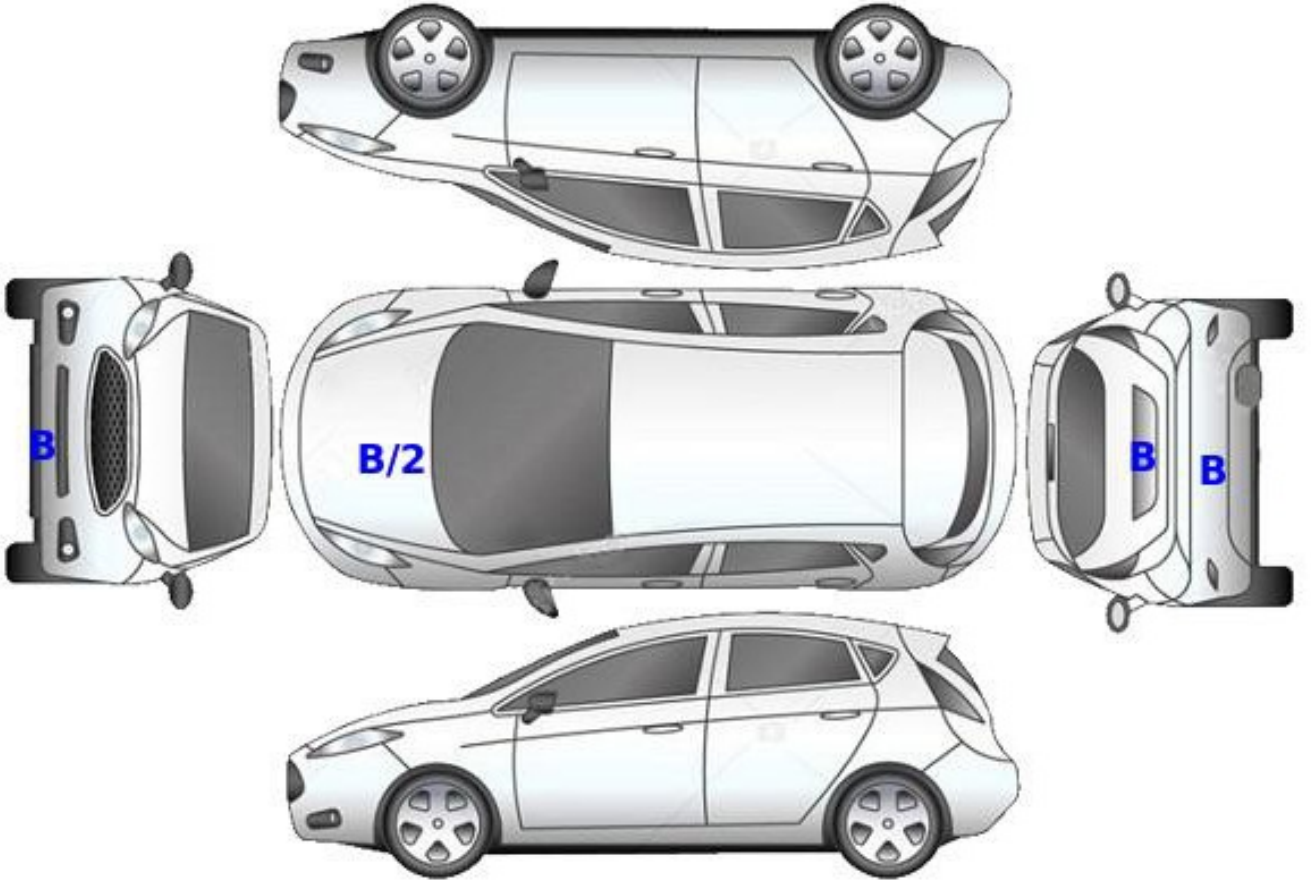
## Kaporta Kontrolü(Değişmiş Boyanmış kontrolü)

**B: Boyalı**

**B/2: Lokal Boyalı**

**D: Değişmiş**

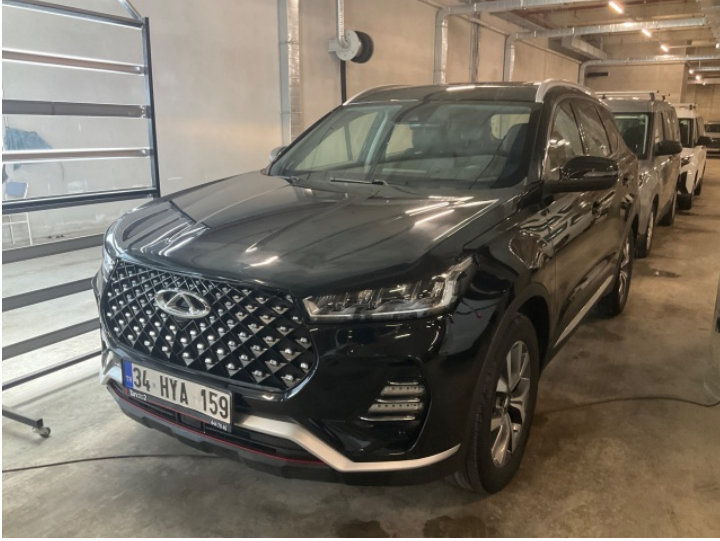
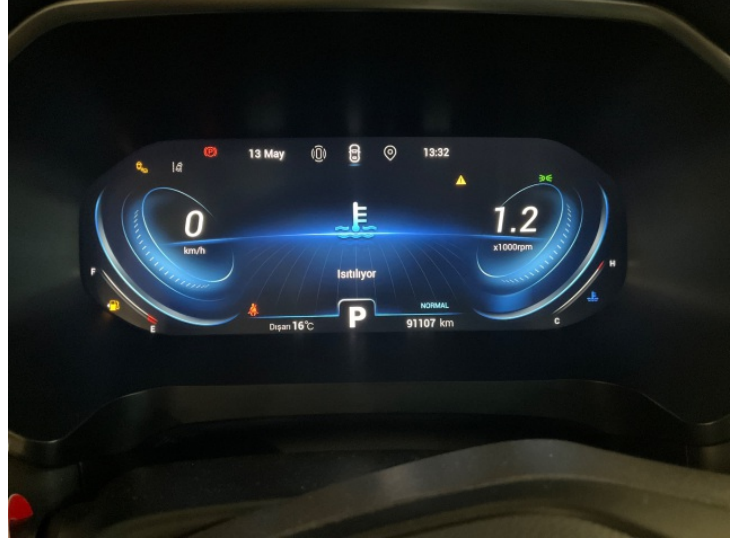
## Araç Resimleri

## Çizik

Çamurluk, sağ arka, Çamurluk, sağ arka > Çizik

Kapı, sağ ön, Kapı, sağ > Çizik

Kapı, sol arka, Kapı, sol arka > Çizik

Kaporta, B-direk, sol > Çizik
