# Full Plus Ekspertiz

## 07TS012

| Marka | Chery | Motor Hacmi | 1598cc |
| Rengi | SİYAH BEYAZ | Model | Tiggo7PRO |

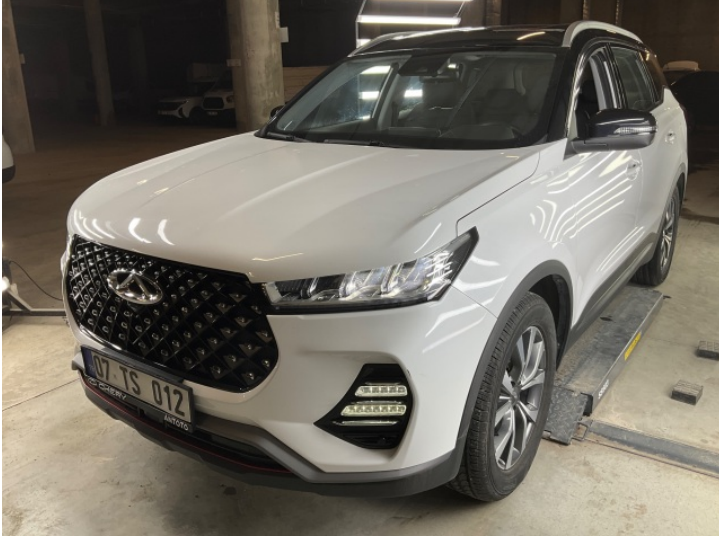
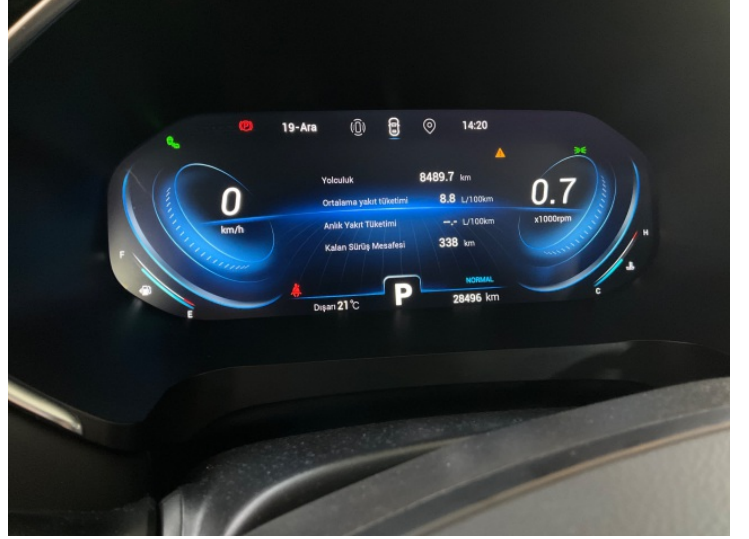
## Araç Resimleri

Tampon, arka, Arka tampon > Çizik

Tampon, arka, Reflektör, sağ > Çizik

Kapı, sağ ön, Kapı, sağ ön > Çizik

Tampon, ön, Ön tampon > Çizik
