# Full Plus Ekspertiz

## 34NJF926

| Rengi | GRİ | Model | Tiggo7PRO |

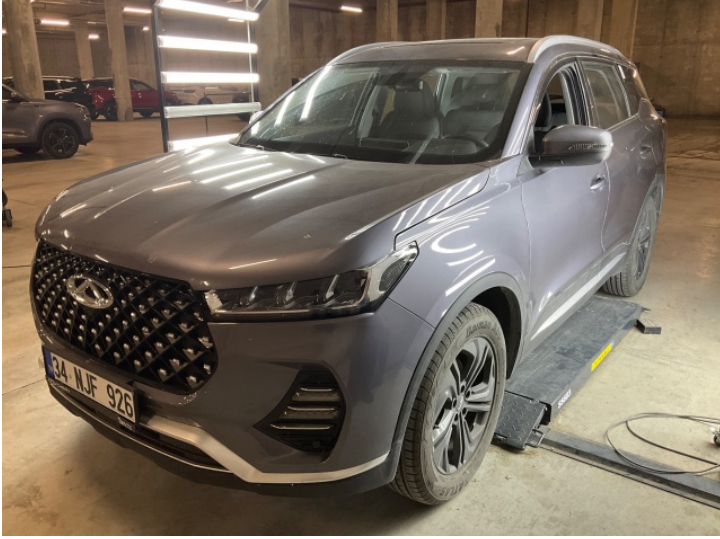
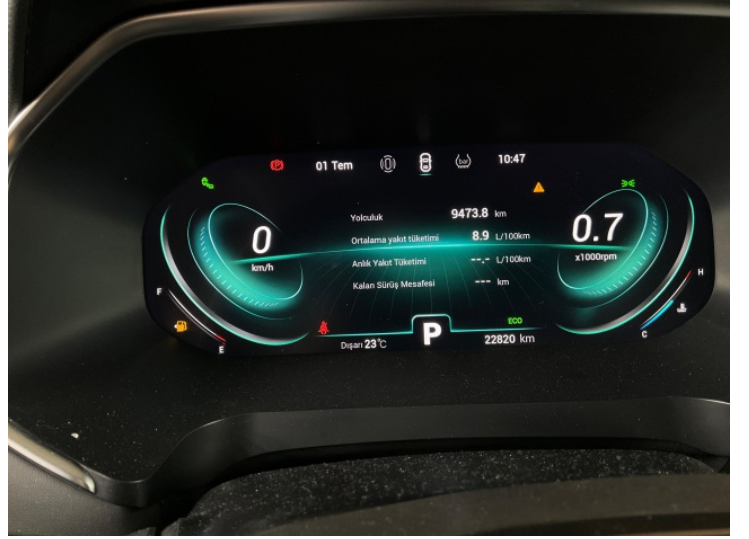
## Araç Resimleri

Taban, Paspaslar > Sökülmüş-  
Yok

Döşemeler/Kapaklar,  
Döşemeler/Kapaklar >  
Kirlenmiş

Motor, Yağ seviyesi > Eksik

Araç kirli olduğundan dolayı gözle boya kusur kontrolü yapılamadı. Motor yağ seviyesi eksik olduğundan dolayı Dyno testi yapılamadı. Araç marka modelinden dolayı OBD testi yapılamadı.
